# Estrategia avanzada de inspección y seguimiento para el Puente del Alamillo

Advanced inspection and monitoring strategy for the Alamillo Bridge

**José Joaquín Hernández Martínez**

*IMESAPI, S.A.*

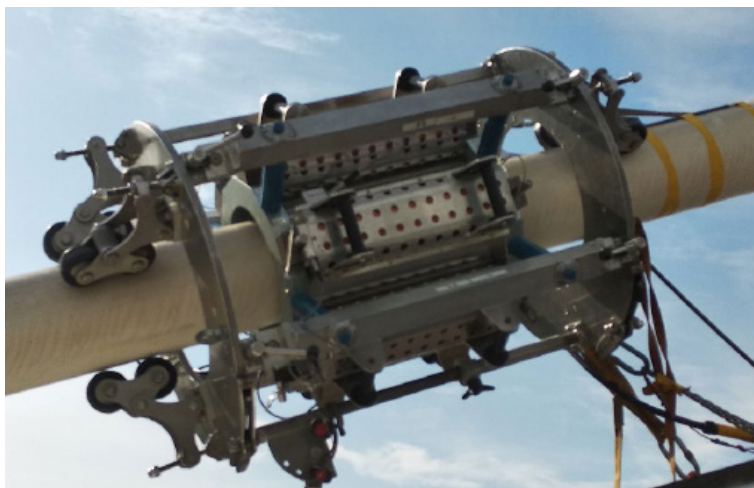
Figura 6. Robot trepador inspección tirantes Alamillo. IMESAPI 2.019

Esta operación se realizó mediante robots automotrices dotados con cámaras de alta resolución, que filman la superficie exterior de las vainas de los tirantes desde cuatro ángulos, deslizándose a lo largo de todos los tirantes y obteniendo una imagen continua de alta resolución del desarrollo de la vaina. Posteriormente se analizan las imágenes mediante un software específico, que detecta las irregularidades y defectos de las vainas, permitiendo este sistema detectar fisuras de 0,1 mm.

En todos los cables se han encontrado defectos superficiales en la vaina blanca, con algunos rasguños que alcanzan a la vaina negra interior, pero ninguno de los defectos supone una amenaza para la integridad de la vaina.

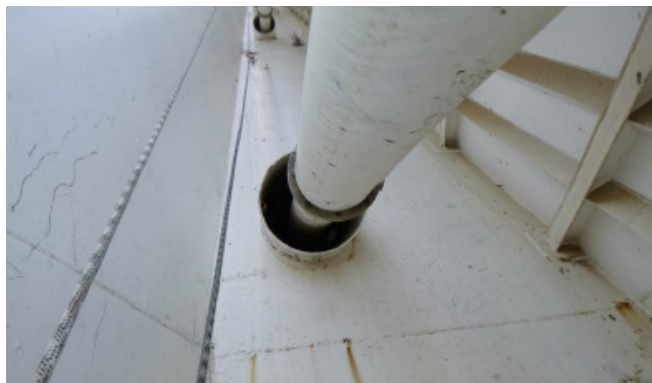
Figura 11. Tubos encofrado paso tirantes. Anclajes superiores. Alpin 2.019

Las inspecciones no han detectado ningún defecto importante en la parte de los telescópicos superiores, salvo una fisura entre el anillo de unión y el tubo telescópico, en tirante 3 sur. Asimismo y dado que en los anillos de conexión, los tornillos muestran signos de corrosión evidente, su sustitución está planteada, más un tratamiento anti corrosivo en las superficies a unir.

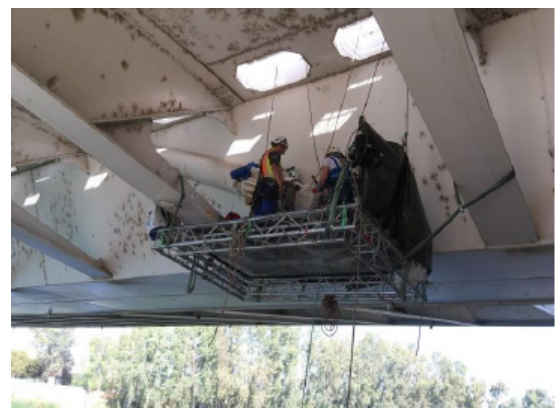
Figura 14. Trabajos verticales sobre el Rio. Alpin 2.019

Después de la retirada de las caperuzas, se eliminó mecánicamente la lechada de cemento, con cuidado para no dañar la parte saliente de los cordones. Tras la inspección, se colocaron unas nuevas caperuzas, inyectando un gel anticorrosivo en el interior.

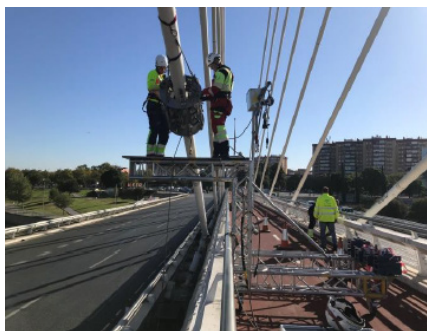
Permite detectar anomalías en el campo magnético, que se corresponderían con roturas no ya en los cordones, o alambres que lo conforman, sino llegando a detectar incluso pérdidas de sección en estos últimos, que podrían venir motivadas por corrosión. Para hacernos cargo de su precisión diremos que en las pruebas en campo realizadas para la calibración del robot se detectaba la discontinuidad de un cable de cobre de 1,5 mm<sup>2</sup> colocado sobre la vaina.

Figura 17. Ensayo MRT. Dywidag-Systems International. 2.019

de encontrar defectos en los mismos, que en principio fueron los más largos, afectados por los episodios de vibraciones, que son los pares 11 a 13. Adicionalmente se inspeccionaron el par 7 y el tirante 6 sur, lo que da un total de 9 tirantes. Estos últimos tirantes se eligieron una vez conocidos los avances de resultados de inspecciones realizadas, concretamente por la presencia de agua en el interior de las caperuzas inferiores, además de ofrecer el tirante 7 norte una discordancia mayor que el resto en el ensayo de la cuerda vibrante como se comentó en el punto anterior.

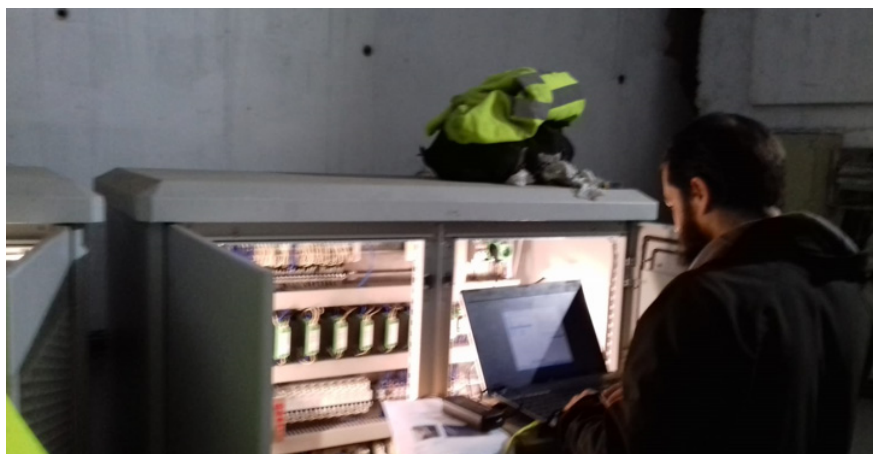
Como elemento integrante del atirantamiento y garante de la seguridad del mismo ante los efectos indeseados de vibraciones excesivas sobre los tirantes se ha llevado a cabo una inspección profunda del amortiguamiento, comprendiendo esta:

Figura 19. Revisión control sistema amortiguamiento dinámico. IMESAPI 2.021

- Comprobación de continuidad de circuitos entre cuadro de mando y bobinas alojadas en amortiguadores
- Actualización de software de control, y revisión completa al cuadro de mando y control : tarjetas electrónicas, generadores de intensidad...
- Comprobación de la función de autochequeo del sistema de control, y renovación del sistema de generación de avisos tras éste.
