# Rehabilitación del “Puente sobre la A-5 en el pk 126+250” en Talavera de la Reina (Toledo)

*Demarcación de Carreteras de Castilla La Mancha*

*Jefe Área Conservación y Explotación*

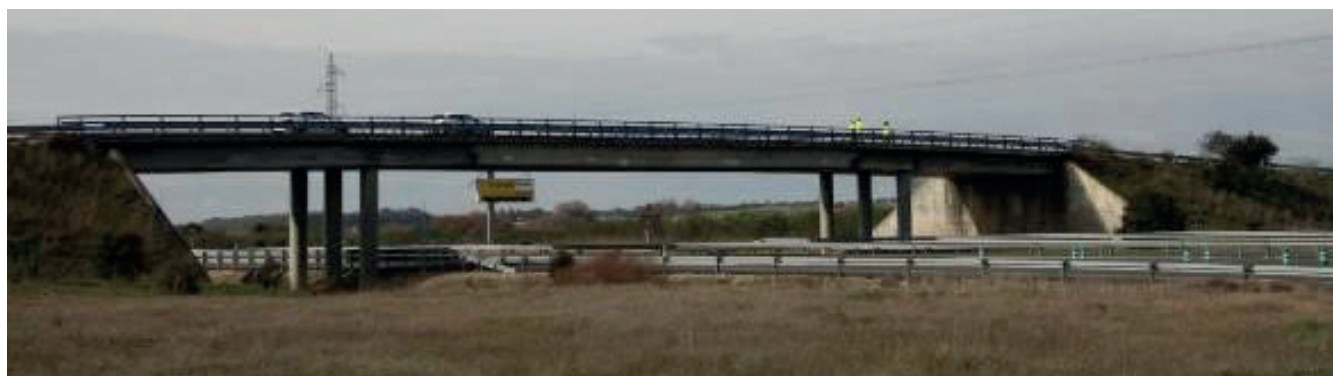
Figura 1. Imagen del alzado este de la estructura antes de la intervención

El puente sobre la autovía A-5 en el P.K. 126+250 en Talavera de la Reina (Toledo) fue construido en 1990 como parte de los viales del P.I. Torrehierro, promovido por SEPES, con proyecto del insigne Ingeniero de Caminos (J.A. Llombart). (Figura 1)

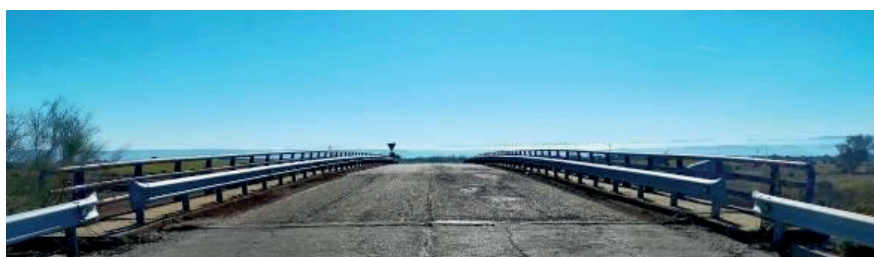
Figura 5. Vista superior desde el estribo 1 antes de la intervención

La plataforma presenta una calzada de circulación de dos carriles, con pavimento bituminoso, arcenes y aceras a ambos lados, y un bombeo del 2%. El espesor del aglomerado en el proyecto es de 7 cm, mientras que las medidas que se tomaron en campo muestran un espesor de pavimento de 5 cm. La calzada sobre la estructura consta de dos carriles de 3,50 m de ancho. Existen dos arce- nes situados a cada lado de la calzada, creando un ancho total entre ambos de 4,50 m. Las aceras están formadas por un zócalo de 1,25 x 0,20 m. Sobre este zócalo se dispone de una bionda y de un perfil metálico. (Figura 5)

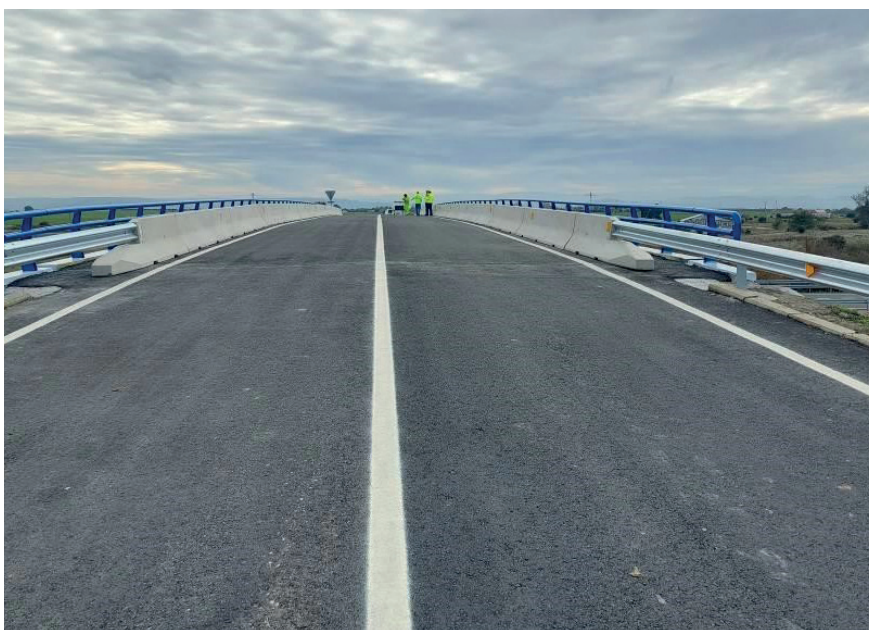
Figura 18. Vista superior del puente tras las actuaciones

Todo lo dicho en estos párrafos no implica renunciar a la intervención en puentes que compartan detalles similares, todo lo contrario, las reparaciones y decisiones adoptadas son de aplicación en otros casos. Como resumen de todo ello, se ilustran a continuación dos imágenes que explican cómo recuperar la vida útil de un puente que adolecía de graves problemas y se ha rehabilitado exitosamente. (Figura 18 y 19) ❖

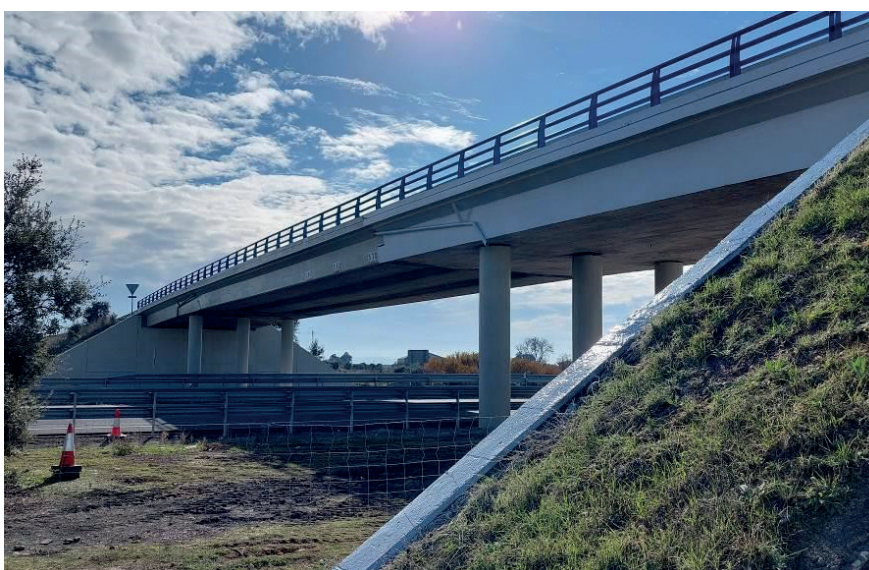
Figura 19. Alzado oeste del puente tras las actuaciones
