## Deterioros aparecidos en las estructuras de la autopista Villalba-Adanero

Por D. José María Morera  
Ingeniero de Caminos  
Director General de  
IBERICA AUTOPISTAS, S.A.

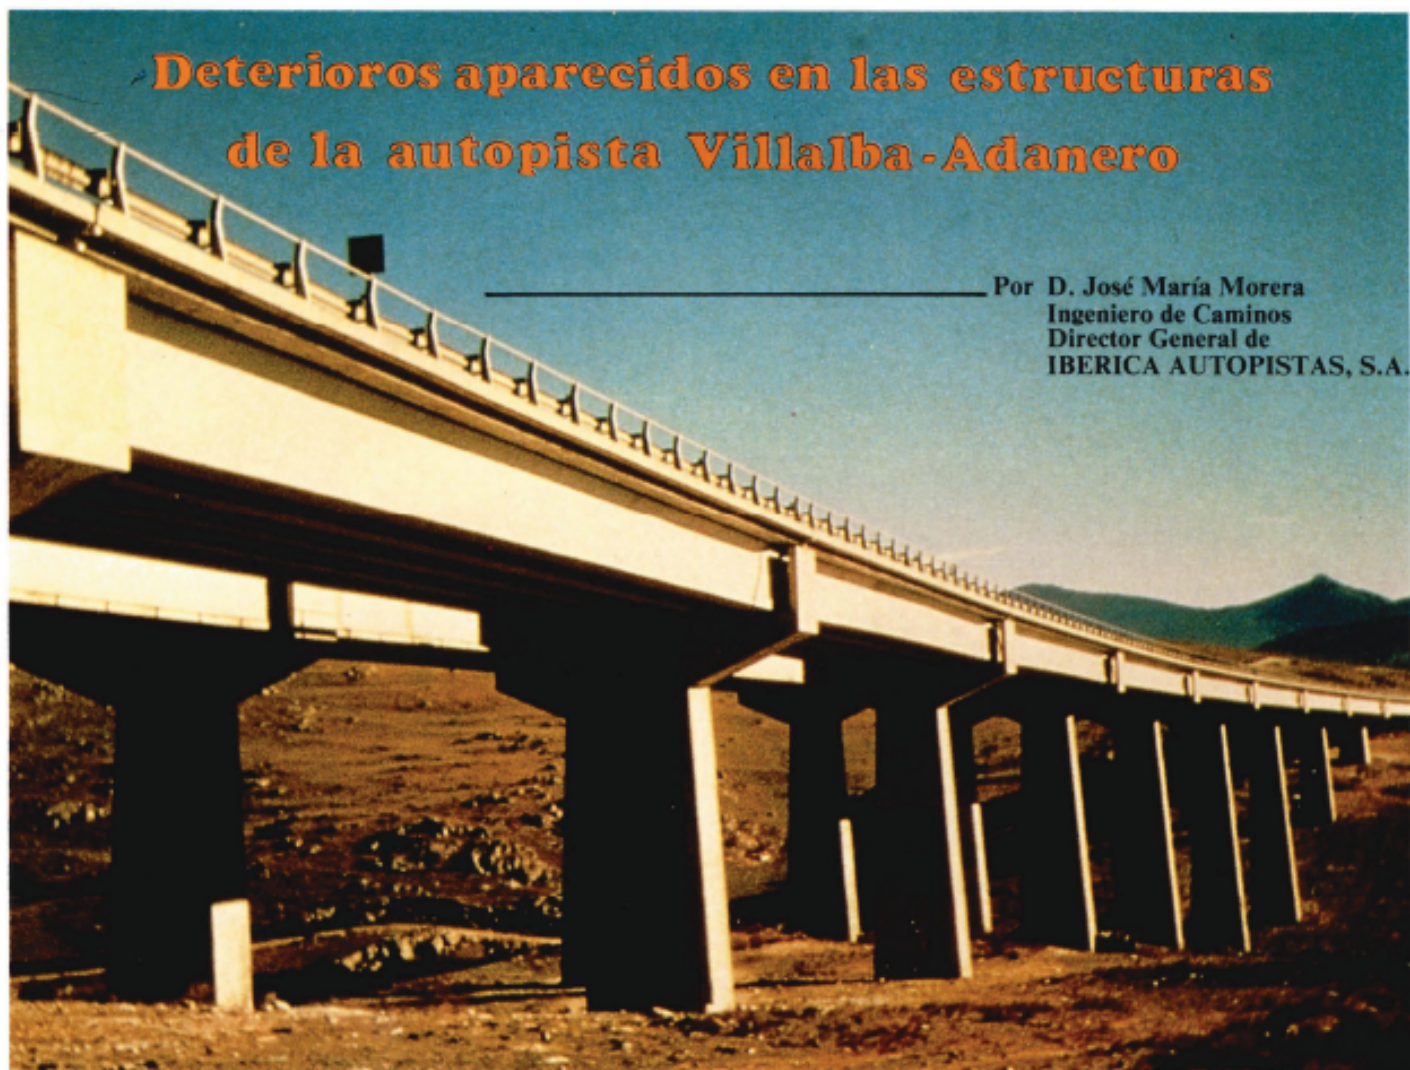
Figura 1

(L. > 7 m) de distintas tipologías, siendo las más importantes los Viaductos de la Jarosa, San Rafael, Arenales, Sotillo y Lavadero, todos ellos de una longitud superior a los 300 m, constituidos por vanos independientes de 40 m de luz, formados a base de vigas prefabricadas (Fig. 1).

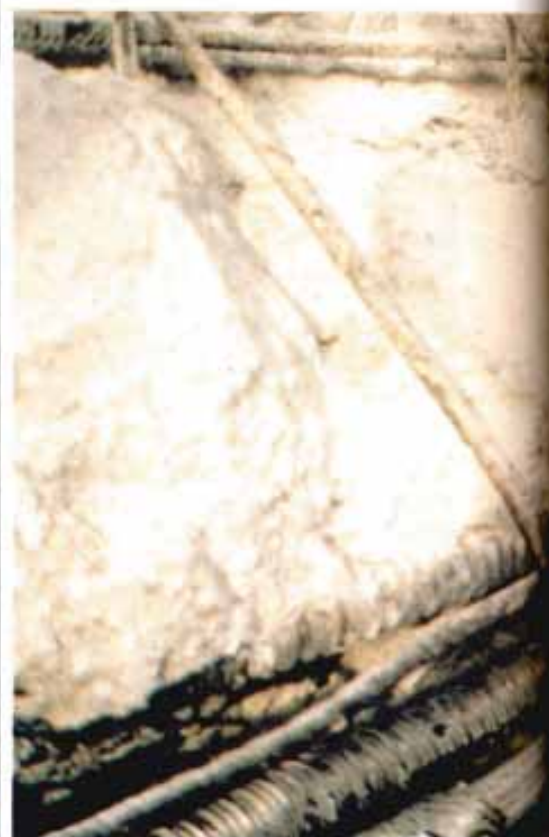
Figura 10

gón y armaduras por el agua salada que se almacena en el capitel y discurre por los paramentos. La zona afectada del hormigón es superficial (recubrimiento) y las armaduras pasivas afectadas son asimismo las de piel (Figs. 10 y 11).
