# Acondicionamiento de carreteras en entornos difíciles N-260. Tramo Congosto de Ventamillo– Campo

## Upgrading of roads in challenging areas

Se describen de forma sintética las obras correspondientes al acondicionamiento de un tramo de 12 km del Eje Pirenaico, carretera N-260, entre el Congosto de Ventamillo y Campo (Huesca), que discurre junto al río Ésera, y que sirve de acceso al valle de Benasque, entorno de orografía complicada por lo escarpado del terreno y de alto valor medio ambiental, tanto por su flora como por su fauna, condicionantes que han dado lugar a un procedimiento de actuación complejo, teniendo siempre en cuenta la preservación del medio y la mínima afección al mismo.

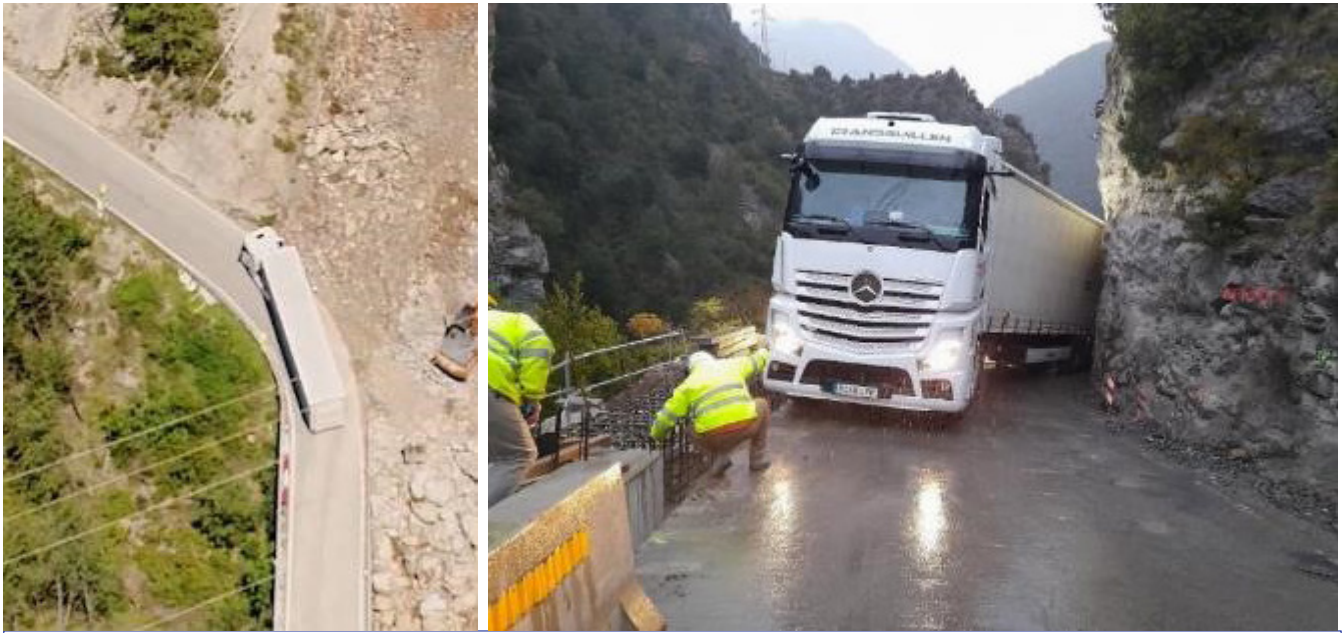
Figuras 5 y 6. Dificultades para el paso de camiones

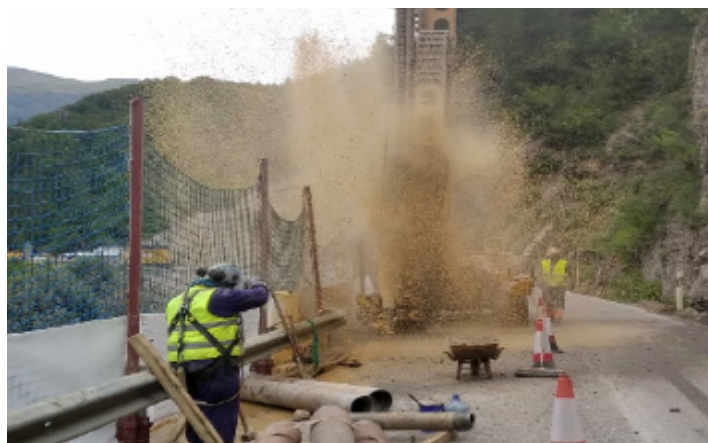
Figura 9. Perforación de micropilotes. Durante el proceso se producen salpicaduras que afectan al tráfico

El proceso de ejecución comienza con la perforación de los micropilotes, tanto delanteros como traseros, manteniendo el tráfico con las precauciones necesarias debido al polvo producido en las perforaciones y a las salpicaduras y proyecciones de detritus.

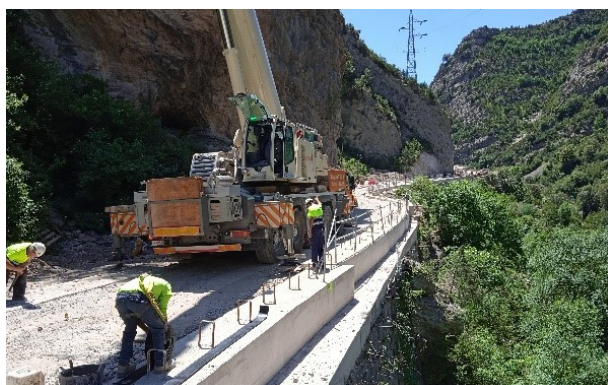
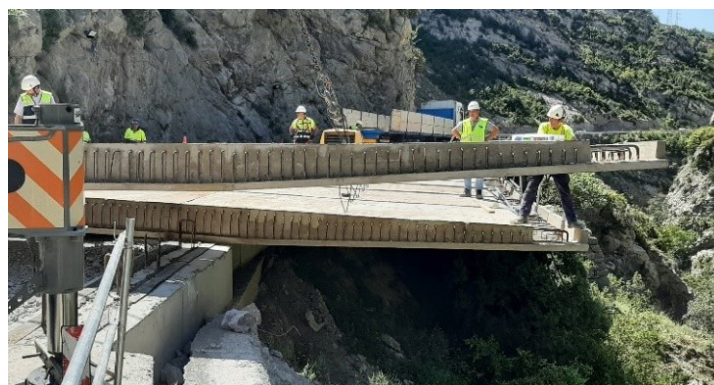
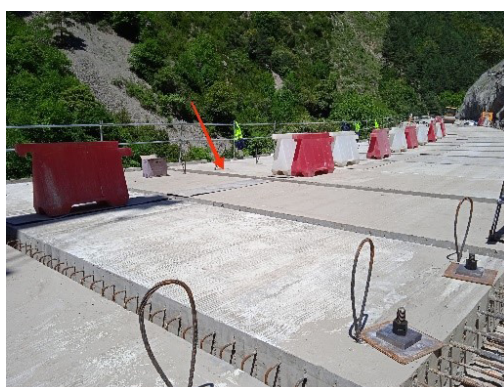
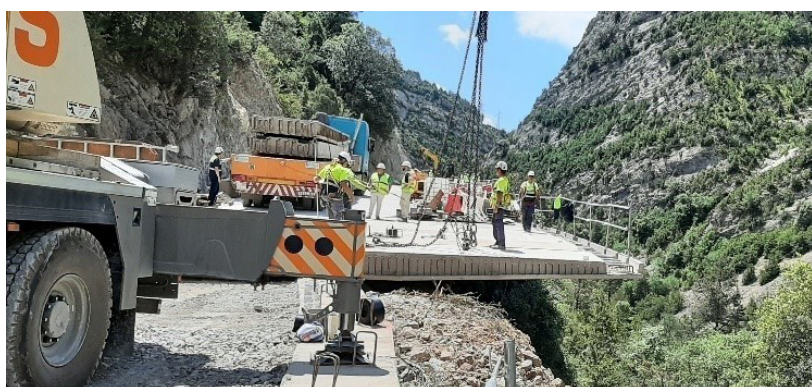
Figura 10. Puesta en obra de las placas prefabricadas de los voladizos.

Una vez realizadas las riostras ya se está en disposición de colocar las losas prefabricadas para lo que inevitablemente es necesario el corte total de la carretera. Una vez apoyadas se arma y hormigona el zuncho trasero de unión de las losas con la riostra trasera y las uniones con la riostra delantera, además de las juntas transversales entre losas.

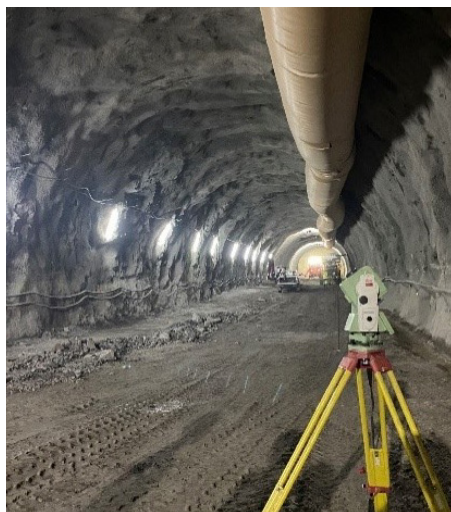
Figura 12. Sección túnel 2

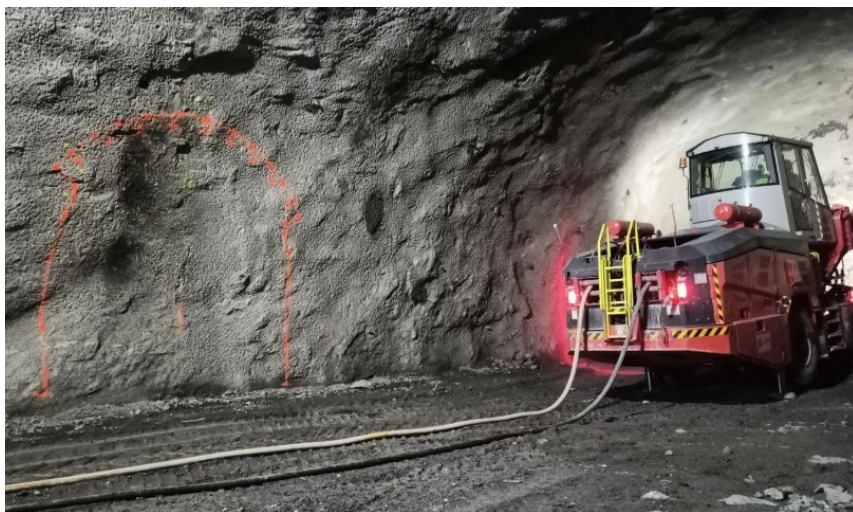
Figura 13. Replanteo de la galería de evacuación

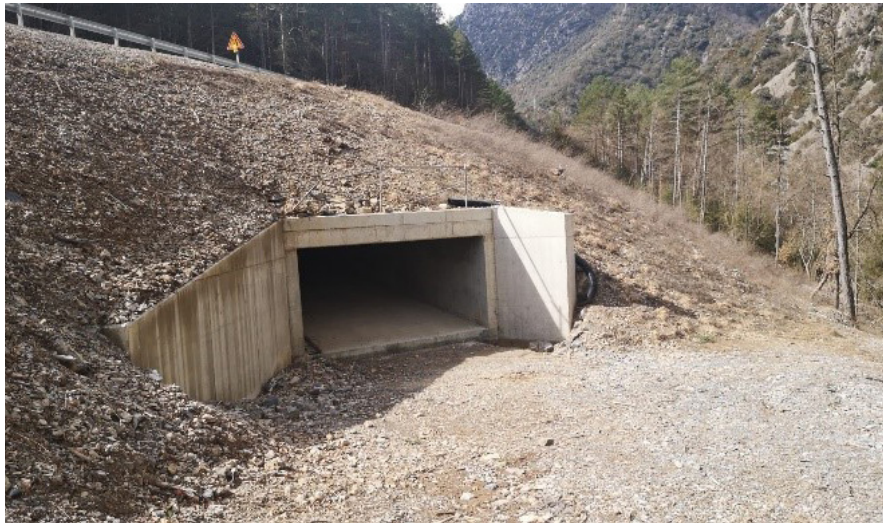
Figura 14. Paso de fauna

Además, se ha ejecutado otro paso de fauna en la D.O. 4+330 de hormigón armado, con una altura interior de 2,50m.

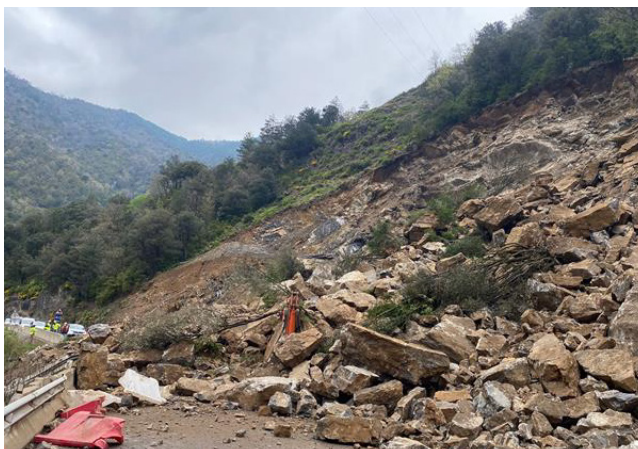
Figura 16. Imagen del deslizamiento y sus consecuencias

El 20 de abril de 2021 se produjo un deslizamiento de gran magnitud en el desmonte D-28 correspondiente al emboquille sur del túnel 1, quedando el material depositado sobre la calzada y parte de la ladera del río Ésera, que dio lugar al corte total de la carretera. Afortunadamente en el momento del deslizamiento se había detenido la excavación con medios mecánicos, al coincidir con la hora de la comida de los operarios, no habiéndose producido daños personales, pero sí materiales al quedar una
