Conexión con LP-213 – conexión con LP-215 dentro de las obras de emergencia para la reconstrucción o restitución de infraestructuras de carreteras en la isla de La Palma, con motivo de la erupción volcánica de septiembre de 2021.

# Un camino entre el volcán, la lava y el mar

A road between volcano, lava and sea

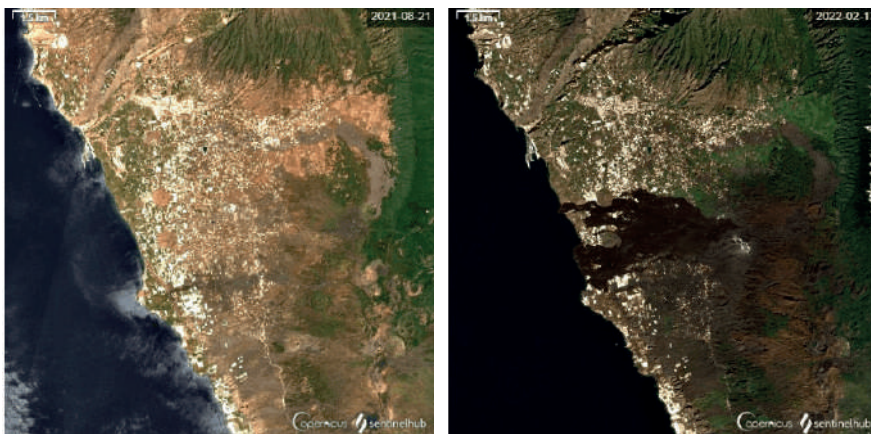
Figura 1. Vista satelital antes y después de la erupción

Las siguientes imágenes y figuras muestran el alcance de la afección de la erupción. (figuras 1, 2 y 3)

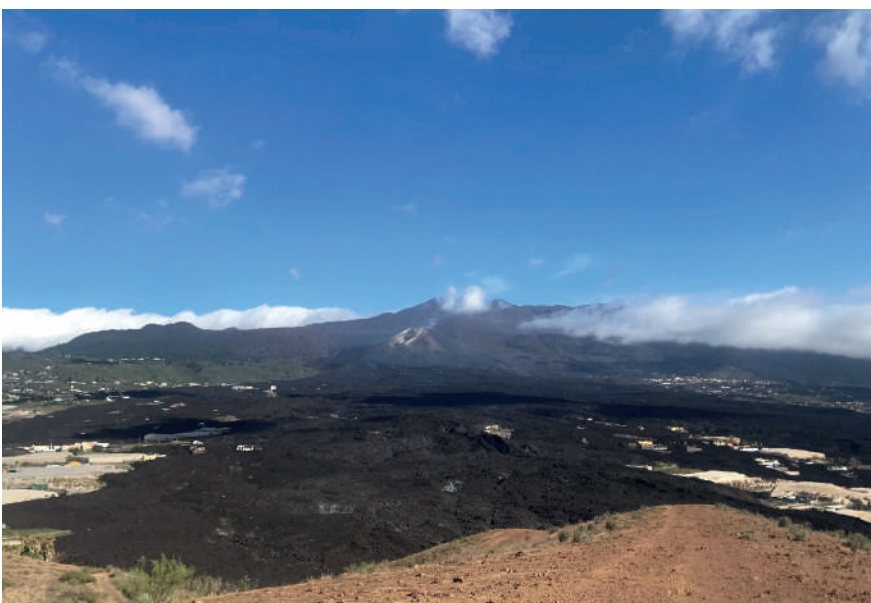
Figura 3. Vista de la zona afecta por la colada desde la montaña de La Laguna

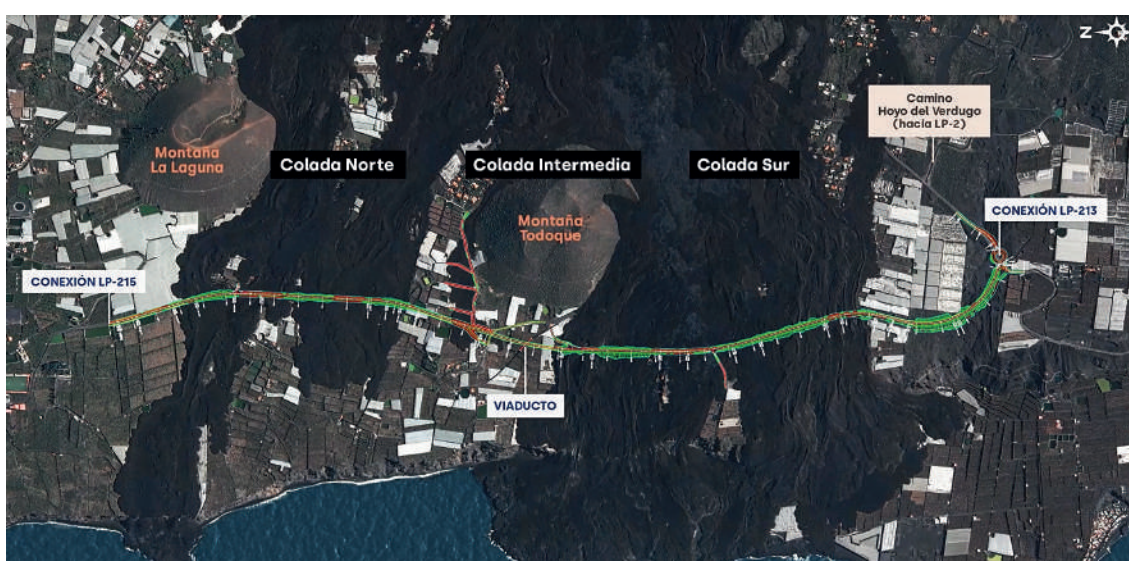
Figura 4. Definición general del corredor

La obra finalmente construida es una carretera convencional de 3,912 km m longitud y velocidad de proyecto de 70 km/h con una sola calzada y un carril por sentido definida por un eje situado en la línea de separación de ambos carriles. El inicio del Tramo se sitúa en la conexión de la antigua carretera de la costa LP-2132 con la LP-213 (PK 0+950 del documento constructivo), y finaliza en el PK 4+862, en la conexión con la carretera LP-215.

La mayor parte del tronco (2460 m) discurre sobre las distintas coladas de lava (Colada Norte, Colada Intermedia y Colada Sur). El resto del trazado atraviesa terreno agrícola (600 m) – tanto en el inicio del tramo como en la zona entre coladas y a la salida de la Colada Sur – y, en su parte final, se apoya sobre terrenos sin cultivar procedentes de una antigua erupción (502 m). Los primeros 370 m del trazado se apoyan sobre la carretera existente LP-2132

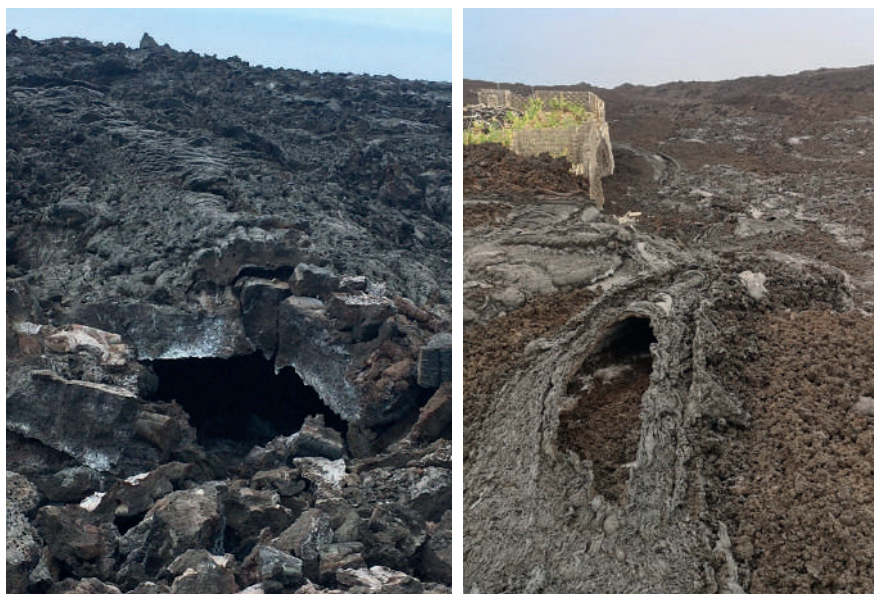
Figura 7. Orografía resultante de la erupción. Presencia de tubos lávicos.

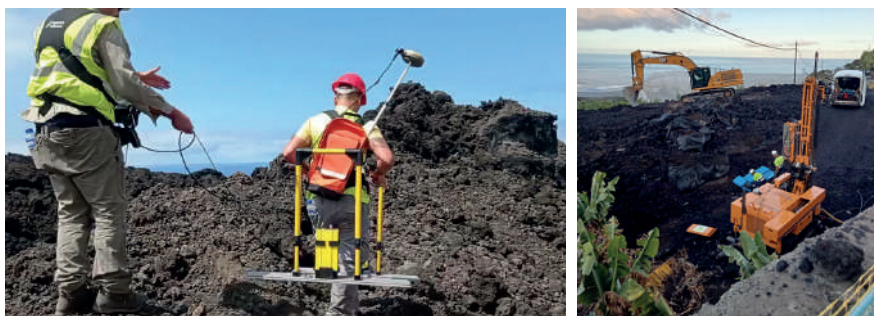
Figura 8. Trabajos de reconocimiento geotécnico

Inicialmente la investigación geotécnica se centró en el reconocimiento del terreno realizado mediante el método geofísico del Georadar, para poder identificar (o descartar) la presencia de tubos lávicos u oquedades que pudieran poner en riesgo el posterior desarrollo de los trabajos. La profundidad de investigación alcanzada por las medidas superó los 10 m, con lo cual se cumplió el principal objetivo del estudio, esto es, diferenciar de forma cualitativa entre las masas de basaltos y otros materiales más homogéneos en términos geofísicos tales como escorias. Se detectaron anomalías asociadas a posibles huecos en diversas zonas de la colada, desde una profundidad de 0,5 a 3 m. Estas anomalías estaban asociadas, principalmente, a huecos y tubos lávicos dentro de la denominada colada Hawaiana. También se detectaron otras anomalías puntuales interpretables como probables huecos pero, en su conjunto, ninguno parecía tener importancia relevante ni por sus dimensiones ni por su posible continuidad lateral, como para poner en

Dada la irregularidad de la orografía de las coladas de lava fue necesario construir pistas de acceso en las coladas, ejecutadas con maquinaria ligera, para poder llevar a cabo el propio reconocimiento geofísico en condiciones suficientes de seguridad.

Posteriormente, durante el desarrollo de la obra, se ha llevado a cabo una extensa campaña de reconocimiento geológico y geotécnico de toda la traza, intensificada a lo largo de las áreas de cimentación de los muros y en todos los apoyos del viaducto.

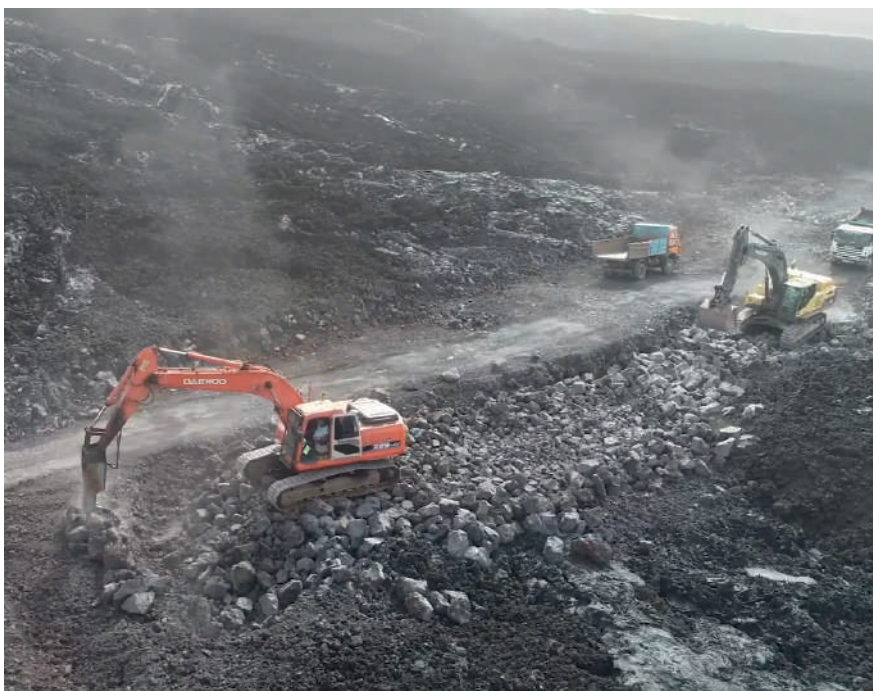
Figura 11. Trabajos de excavación en lava

Ha sido necesario movilizar un total de 107.000 m<sup>3</sup> de desmonte en roca, de los que más de 100.000 m<sup>3</sup> han correspondido a desmonte en lava, a altas temperaturas. El volumen de terraplén ha ascendido hasta los 253.000 m<sup>3</sup>, en parte como producto del propio material volcánica derivado de la erupción.

Las labores de desmonte en zona de lava han significado un reto desde el punto de vista productivo y logístico, toda vez que las altas temperaturas de la roca imposibilitaban un desarrollo normal de los trabajos, llevando en ocasiones hasta la incandescencia los martillos hidráulicos y cazos de las retroexcavadoras.

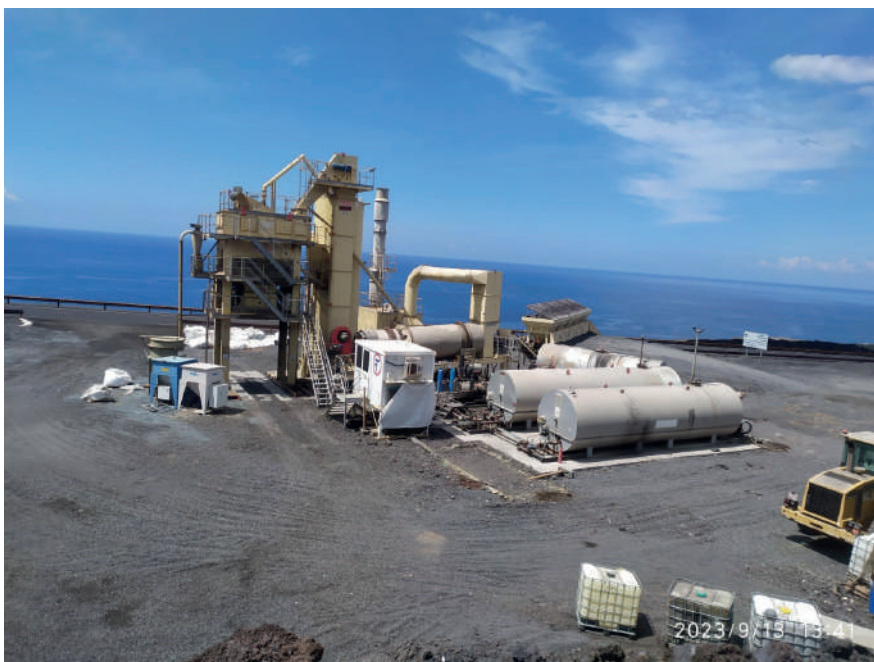
Figura 12. Planta asfáltica discontinua de tipo modular

También se ha instalado en obra en la fase final de construcción en una planta asfáltica discontinua de tipo modular y capacidad de producción de 120 t/h, con la que se han fabricado las mezclas asfálticas.

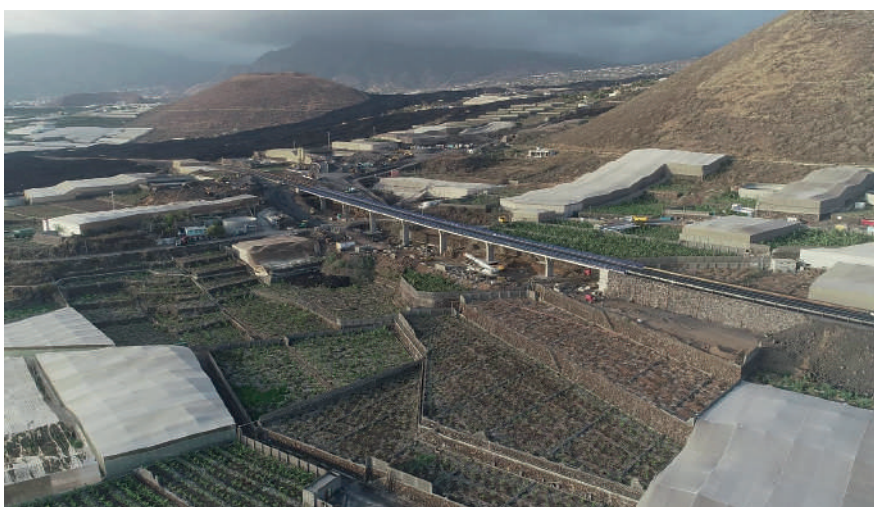
Figura 13. Vista general del viaducto

Tal como ya se ha expuesto, se adoptó la decisión de diseñar y construir un viaducto entre los PK 2+537 y PK 2+780, favoreciendo la permeabilidad transversal y minimizando la afección a esta zona agrícola no afectada directamente por la colada de lava.

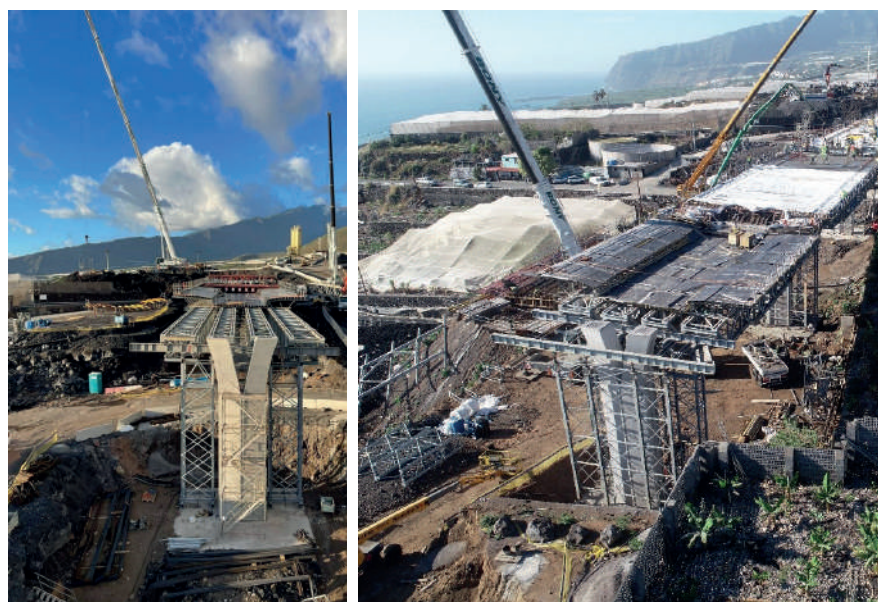
Figura 16. Fases de construcción del viaducto

La construcción del viaducto se realizó mediante cimbra porticada, construyéndose vano a vano,

en diferentes etapas constructivas. El hormigonado de la primera fase fue el 9 de febrero de 2023, concluyéndose la última fase el 24 de abril de 2023 (las fases centrales se construyeron a ritmo de 10 días por fase).

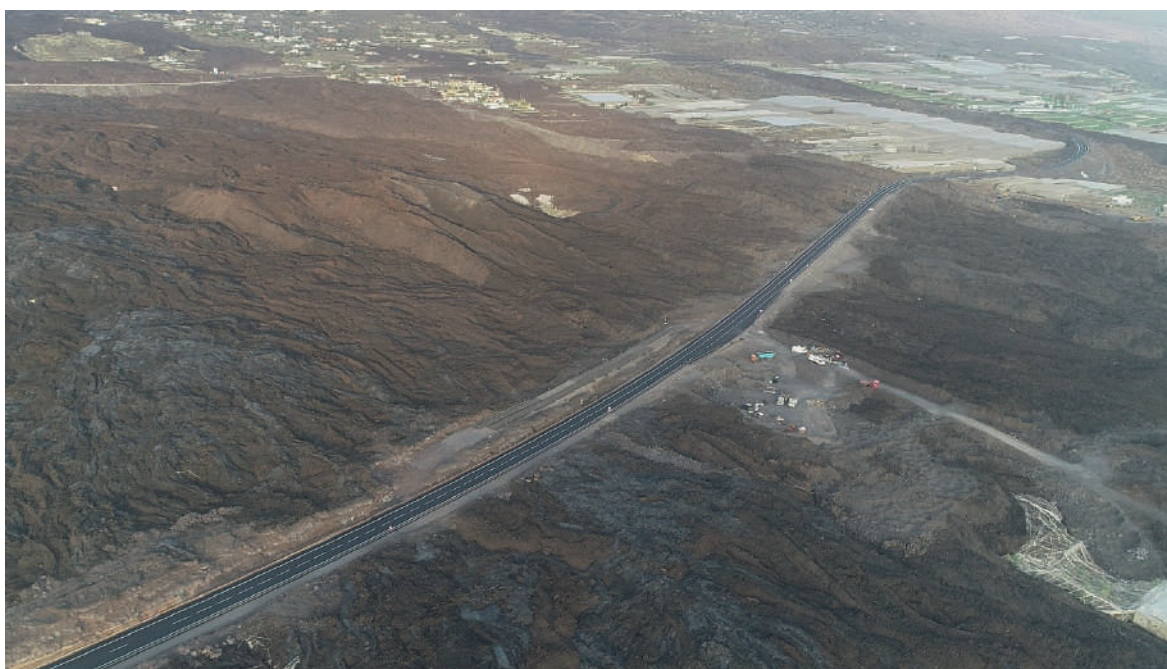
Figura 17. Vista aérea del tramo de pruebas

Dada la escasa o nula experiencia en el comportamiento de paquetes de firme en estas condiciones (condiciones que también escapan a cualquier marco normativo), se decidió construir un área de pruebas y ensayos, adyacente a la traza de la carretera, entre los PK 3+500 y 3+640 (por ser una de las zonas aún con altas temperaturas superficiales de la lava). En este

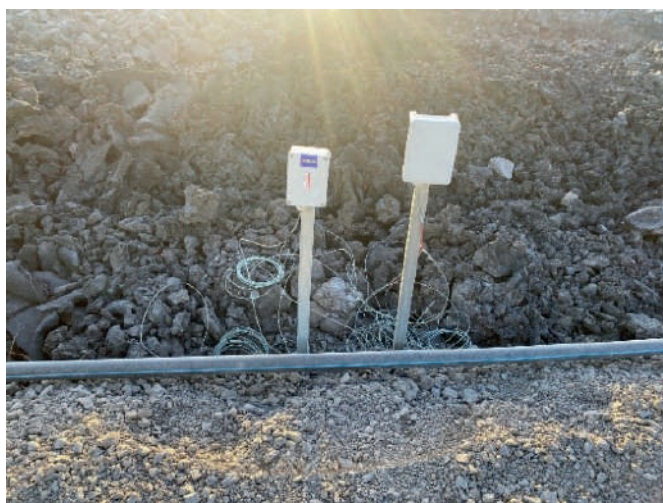
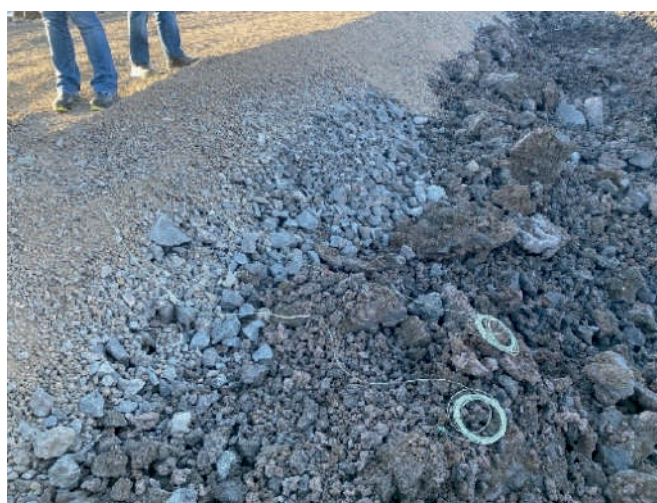
Figura 18. Termopares en el tramo de pruebas

tramo de pruebas se ha estudiado el comportamiento a lo largo del tiempo de las distintas configuraciones de coronación de explanada y paquete de firme que se plantearon. A tal fin se han dispuesto termopares en las distintas interfaces entre capas de explanada y firme para poder llevar a cabo un seguimiento monitorizado en tiempo real de la evolución de las temperaturas a través de dichas capas. Esta zona de pruebas y ensayos también ha permitido investigar las condiciones de puesta en obra de las diferentes alternativas de coronación de explanada y paquete de firme, y su comportamiento frente a cargas de tráfico pesado.
