## Puente sobre el río Ebro en la Autopista de Navarra. Instrucciones para la Conservación del Puente

Por D. Javier Arraiza Cañedo-Argüelles  
Jefe de Mantenimiento, Vialidad  
Invernal (AUCALSA)

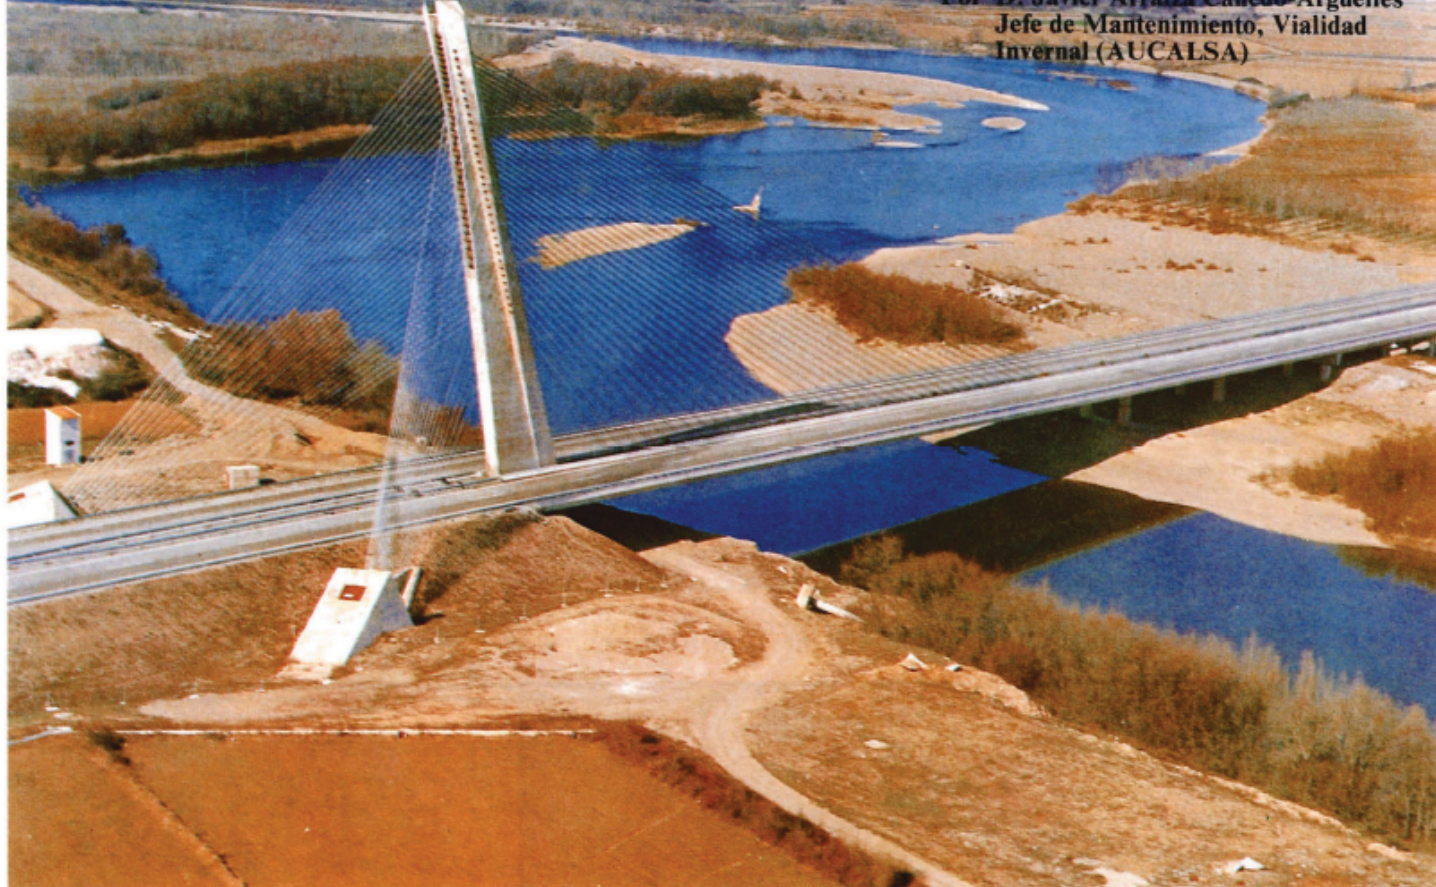
Puente sobre el río Ebro. Vista general

**E**L puente sobre el río Ebro en la Autopista de Navarra consta de un vano principal atirantado de 146 m. de luz, y dos vanos continuos de 32 y 25 m de luz. La disposición estructural del dintel es la misma en estos vanos que en el vano atirantado.

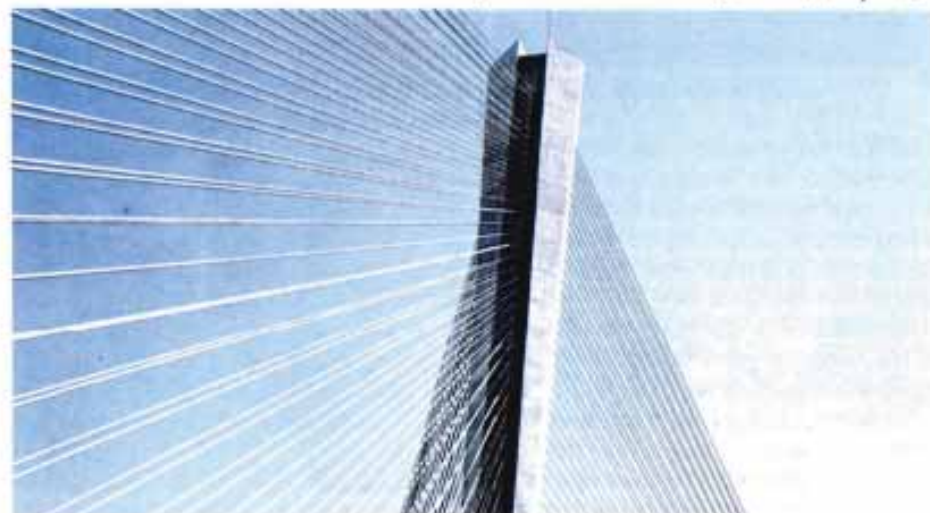
Detalle del Puente atirantado Sancho el Mayor.
