# Las margas azules del Guadalquivir y la inestabilidad de taludes

POR CARLOS S. OTEO  
DR. INGENIERO DE CAMINOS  
CANALES Y PUERTOS

## 1.- Introducción

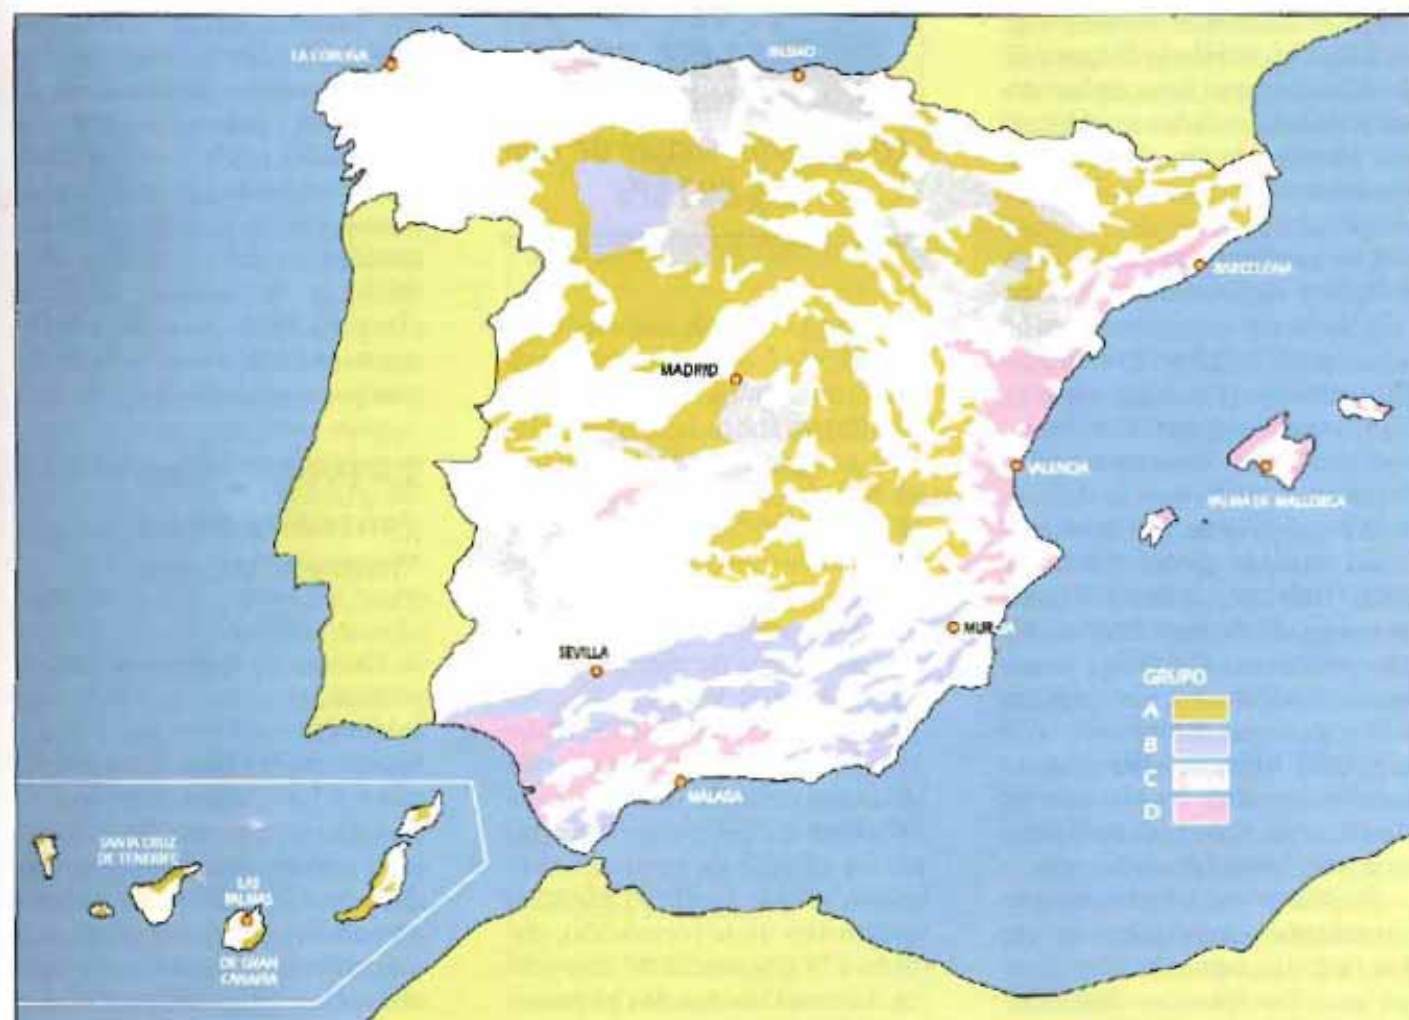
Figura 1. Clasificación de materiales margosos españoles (Oteo y García de la Oliva, 1995).

Dentro de la clasificación de materiales arcillo-margosos establecida en 1995 por Oteo y García de la Oliva, se consideran cuatro grupos (figura 1):

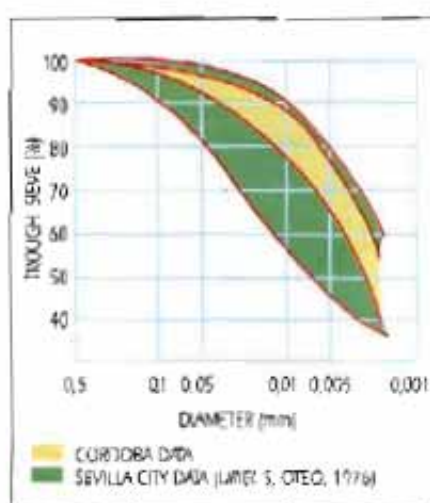
Figura 3. Granulometría de las arcillas azules. (Oteo y Sola, 1993).

propios de arcillas de plasticidad media a alta (figura 2), con un contenido de finos dominante (70 - 95%). Como puede verse en la figura 3, esta granulometría tiene ciertas variaciones, según hemos comprobado con muestras procedentes de Sevilla y Córdoba, aunque no muy significativas. Las muestras de Córdoba tienen mayor contenido de finos (figura 3) y son algo más plásticas (figura 2), lo que les lleva a alcanzar límites líquidos de algo más de 70 y con límites de retracción del 14 al 18%.

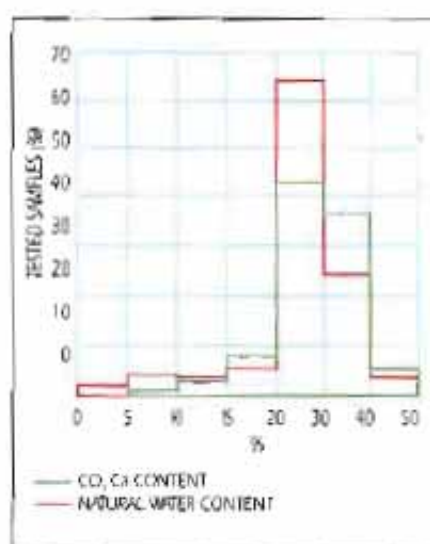
Figura 4. Contenido de humedad y de carbonatos en muestras de Sevilla y Córdoba (Oteo y Sola, 1993).

En lo que se refiere al contenido de sulfatos, no suele ser muy elevado (alrededor de 0,15%) aunque en algunas muestras -del orden del 10%- este valor es muy inferior y apenas se manifiestan indicios. Sin embargo, el contenido de carbonatos, como ya se ha indicado, es más importante. Su distribución, expresada en tanto por ciento de carbonato cálcico, puede verse en la figura 4, en la que se aprecia que más del 80% de las muestras suelen contener entre el 20 y el 30% de  $\text{CO}_2\text{Ca}$ , lo cual muestra que el apelativo de "marga" no es precisamente el más adecuado. Cabe indicar que en el seno de la formación aparecen, a veces, capas (de 20 a 30 cm de espesor) más carbonatadas, con 80 - 85% de carbonato cálcico, seguramente procedentes de etapas en que, durante la sedimentación, se produjeron cambios climáticos, aumento de evaporación y, con ello, concentración de sales.

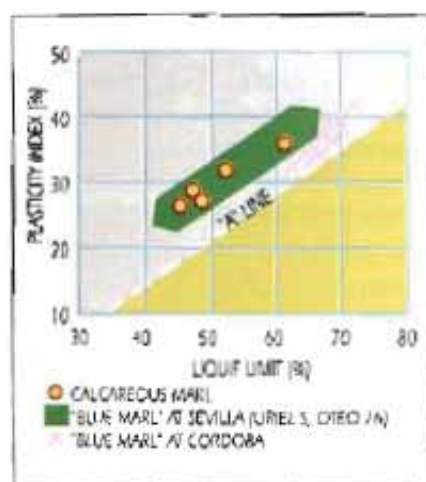
Figura 2. Plasticidad de las arcillas azules (Oteo y Sola, 1993).

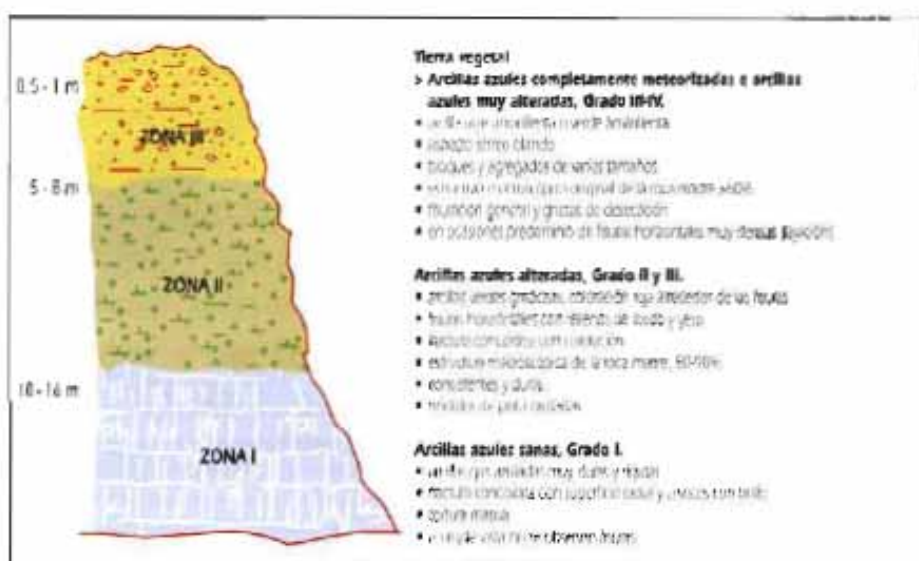
Figura 5. Perfil esquemático del grado de meteorización de las arcillas azules y rasgos distintivos a macroescala.

La modificación y alteración de la microfábrica da lugar a relajación de tensiones, desarrollo de fisuras, oxidaciones, destrucción de contactos geométricos y disgregación, etc. Todo ello puede dar lugar a un perfil de meteorización como el de la figura 5, con las características de microfábrica que aparecen en la figura 6.

En cuanto a los desmontes, generalmente las roturas son relativamente superficiales. Si se trata de formaciones de tipo "marga azul" (talud natural del orden de 9-12°), la parte inestable se sobresatura (con el esquema de la figura 5) y se mueve en forma de barro. Si se trata de arcillas algo más armadas (20-24°), los taludes de desmontes eran ya de tipo 1:1 ó 1 (V): 1,25 (H) y las roturas han sido escalonadas, con 2 ó 3 saltos —en la parte superior— del orden de 0,5 -1 m (figura 14). La solución empleada, generalmente, pasa por el retallado y la colocación de un muro de escollera o gaviones al pie del talud, que refuerce y recoja las posibles coladas de barro que se produzcan en el futuro.

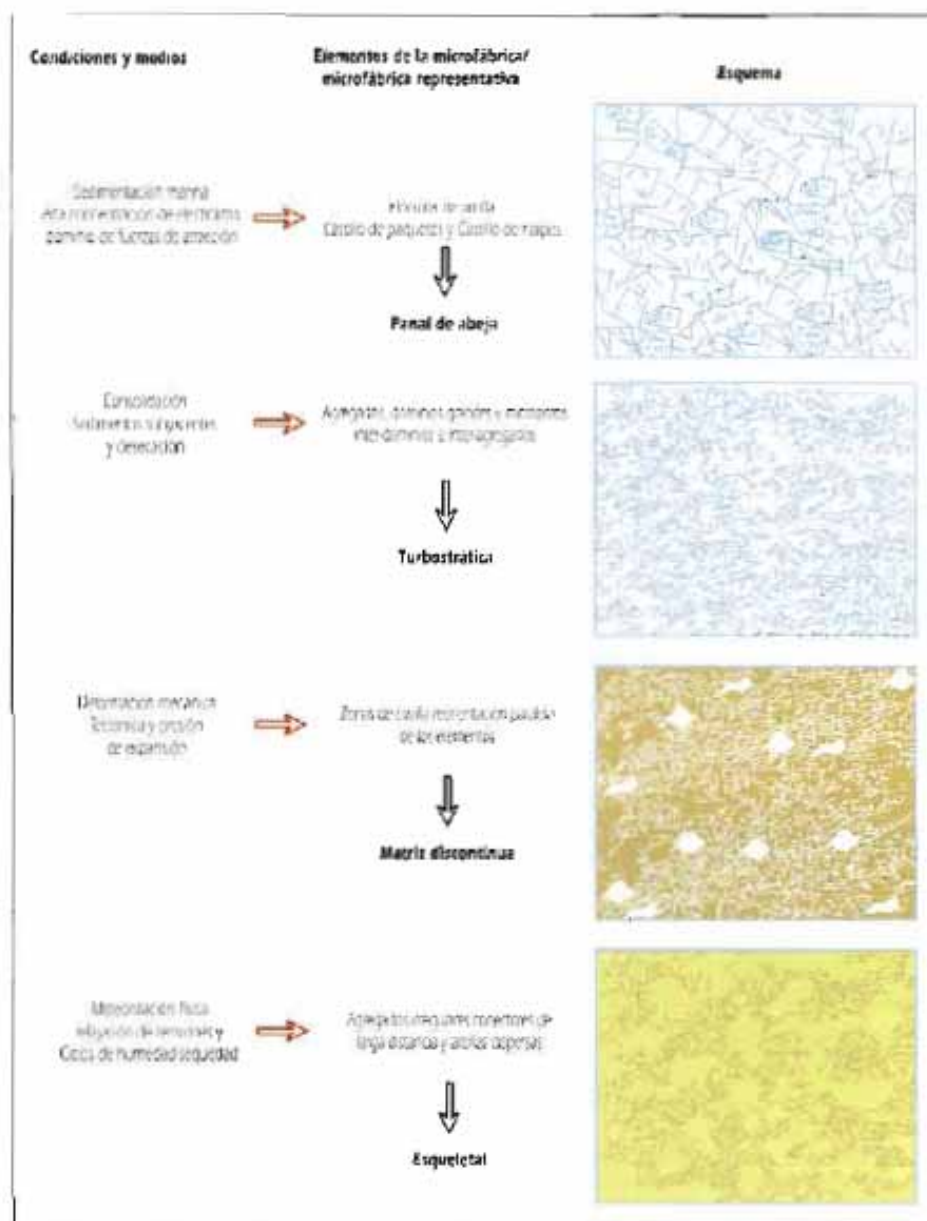
Figura 6. Esquema de evolución de la microfábrica de las arcillas azules relacionado con su historia geológica (Tsigé, 1998).

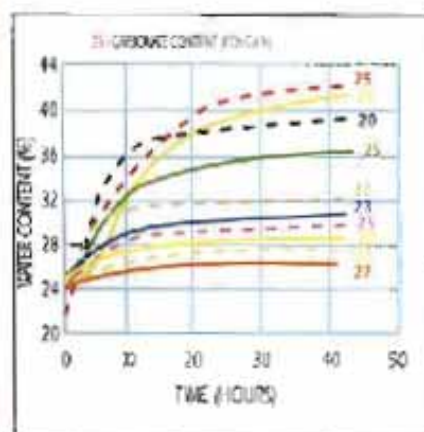
Figura 7. Absorción de agua de muestras cordobesas en cámara de saturación (Oteo y Solo, 1993).

La capacidad de absorción de agua es clara, como la muestran los ensayos reproducidos en la figura 7, desde humedades iniciales del 22-25%, hasta situaciones finales del 26 al 42%. Dado que el grado de saturación inicial suele ser del 60-65%, en muchos casos el mantener muestras en cámara saturada no permite la saturación total (debido a la presencia de esas masas continuas de arcilla, el agua penetra más fácilmente por fisuras y huecos interagregados, pero más difícilmente a través de las masas de bloques arcillosos o agregados). Cuando se dejan secar al aire inmediatamente se producen retracciones y fisuras verticales y horizontales, tanto en laboratorio como en la superficie de taludes naturales, lo que facilita la penetración de la desecación en el interior durante sequías y también de las posibles afluencias de agua durante épocas de lluvia. Estos fenómenos vienen facilitados

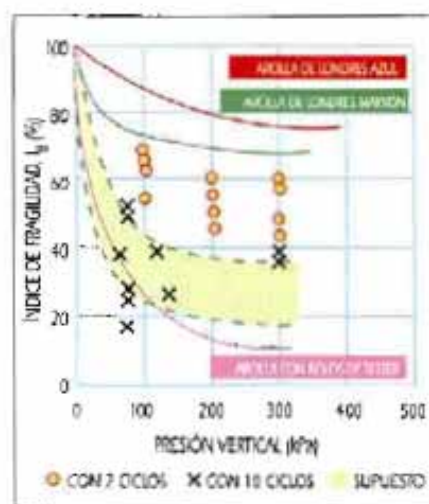
Figura 8. Índice de fragilidad deducido de ensayos de corte directo (Oteo y Sola, 1993).

Esta diferencia entre la resistencia residual y la de pico queda clara a través del índice de fragilidad de Bishop,  $I_f$ . En la figura 8 pueden verse algunos resultados de materiales ingleses (publicados por el propio Bishop) y otros de las arcillas azules publicados por Oteo y Sola (1993). En este último caso, el índice  $I_f$ , después de dos ciclos de esfuerzo tangencial en aparato de corte directo, varía entre 0,5-0,7; pero, si se realizan 10 ciclos (forma habitual de determinar prácticamente la resistencia residual), el índice baja a 0,2-0,4, lo que da idea de la fragilidad del material y de

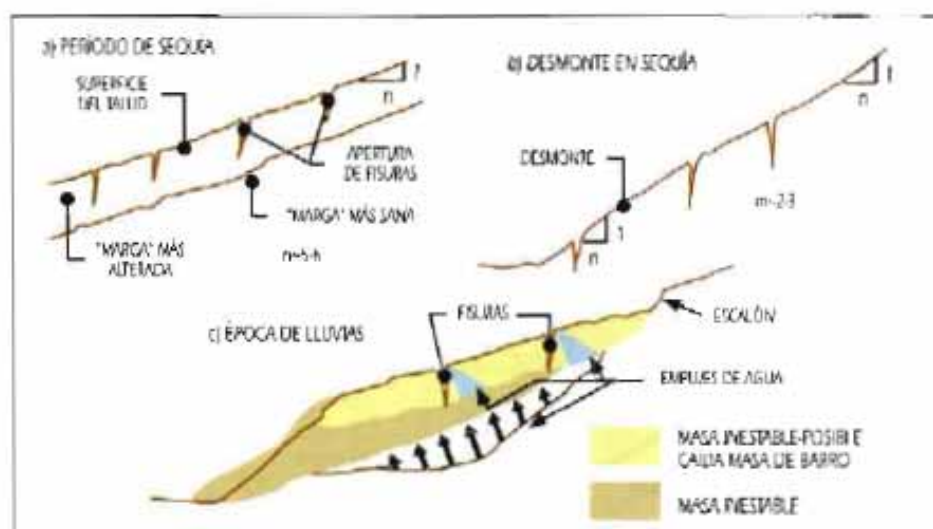
Figura 9. Esquema de posible efecto del agua sobre un desmonte en arcillas andaluzas. (Oteo, 1997).

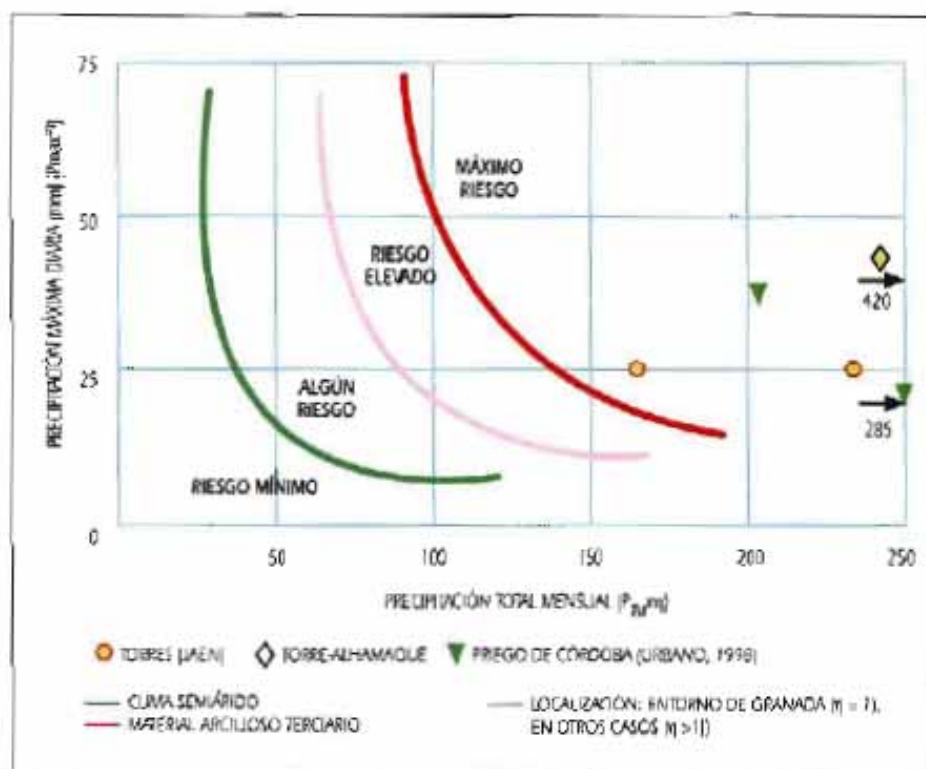
Figura 10. Esquema de un posible criterio de riesgo de inestabilidad de taludes para suelos arcillosos andaluces.

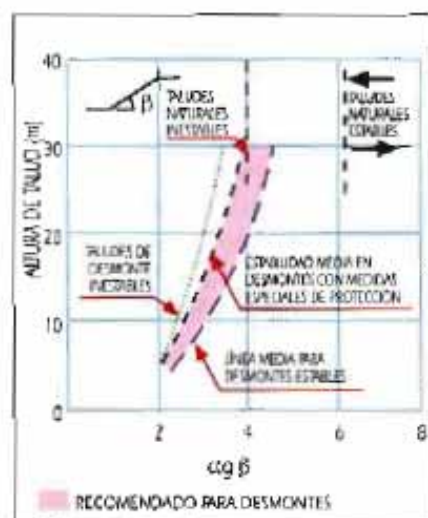
Figura 11. Estabilidad de taludes naturales y de desmonte en las "Margas azules" y materiales similares (Oteo, 1997).

En la figura 11 pueden verse las fronteras entre taludes estables e inestables en las arcillas azules y materiales similares, así como una línea media recomendada para desmontes estables (Oteo, 1997), deduci-

da a partir de diversas observaciones reales, que deben tomarse como indicación y que, siempre, deben completarse con labores de drenaje del talud.

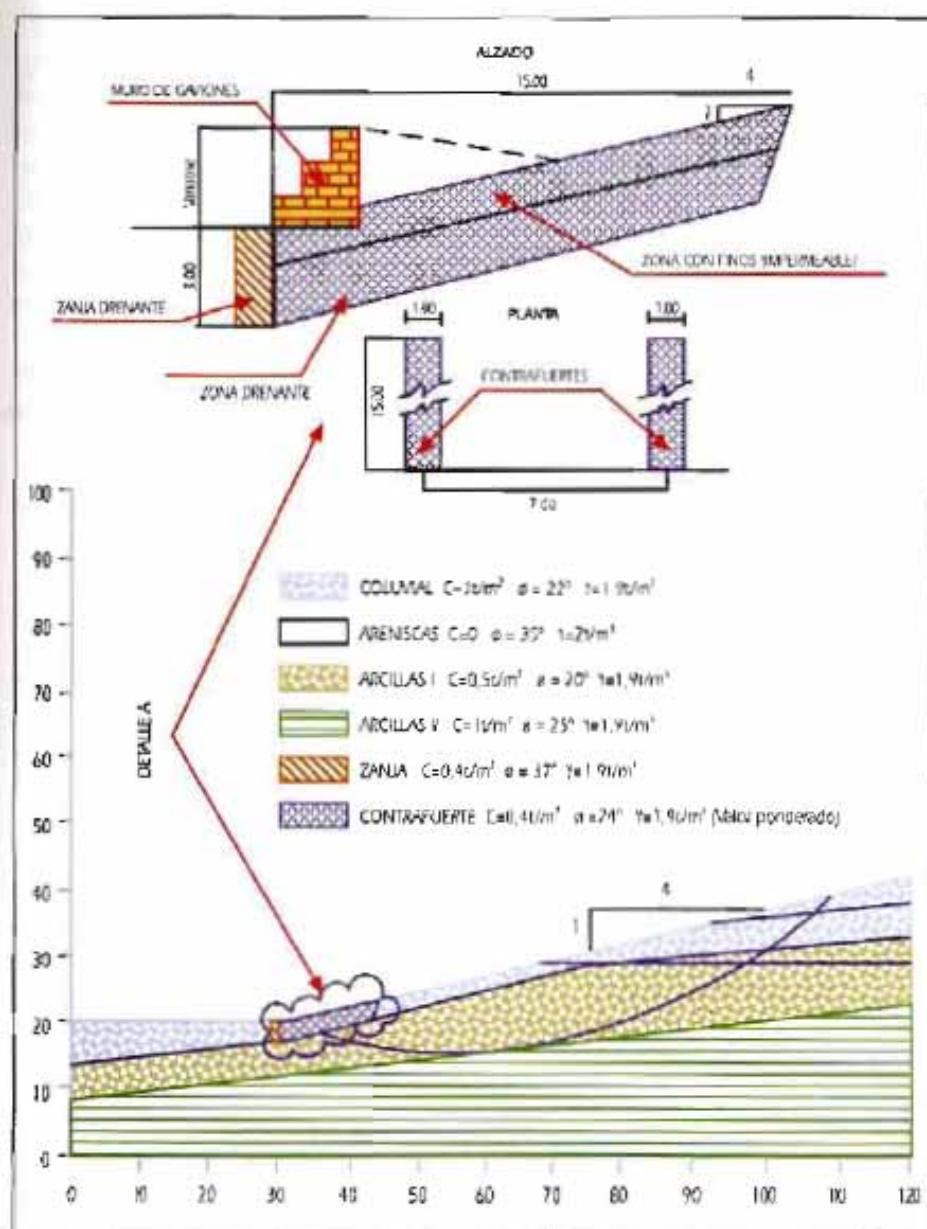
Figura 12. Perfil transversal en p.k. 23+440 (autovía Bailén-Jaén) con medidas estabilizadoras (Quesada y otros, 1998).

mente adoptadas (figura 12) fueron las siguientes:

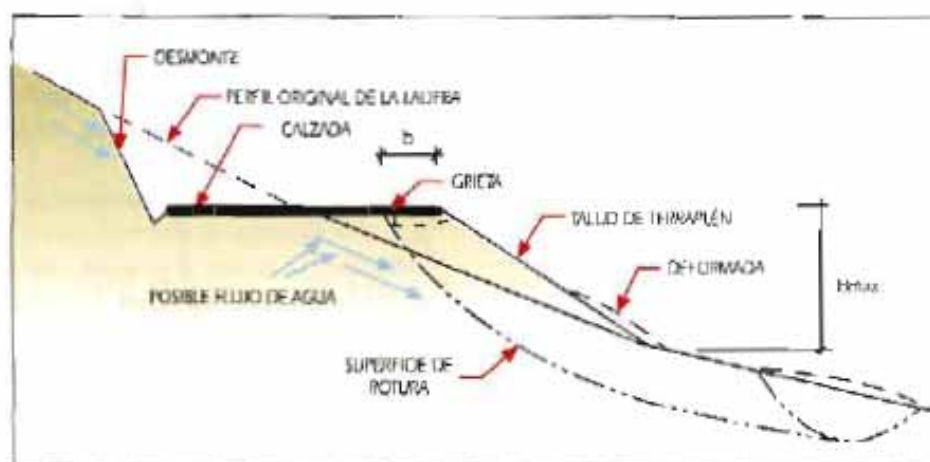
Figura 13. Esquema típico de inestabilidad de terraplén a media ladera.

vaguada, la rotura ha llegado a unos 15-25 m desde el pie del terraplén. Las grietas en la carretera aparecieron a una distancia (b, en la figura 13) variable entre 2 y 5 m, con salto en la grieta de la calzada que llegó a ser de más de 1 m en algunas ocasiones. Generalmente, el servicio viario pudo mantenerse, a base de recargar el firme, tan sólo como medida provisional.

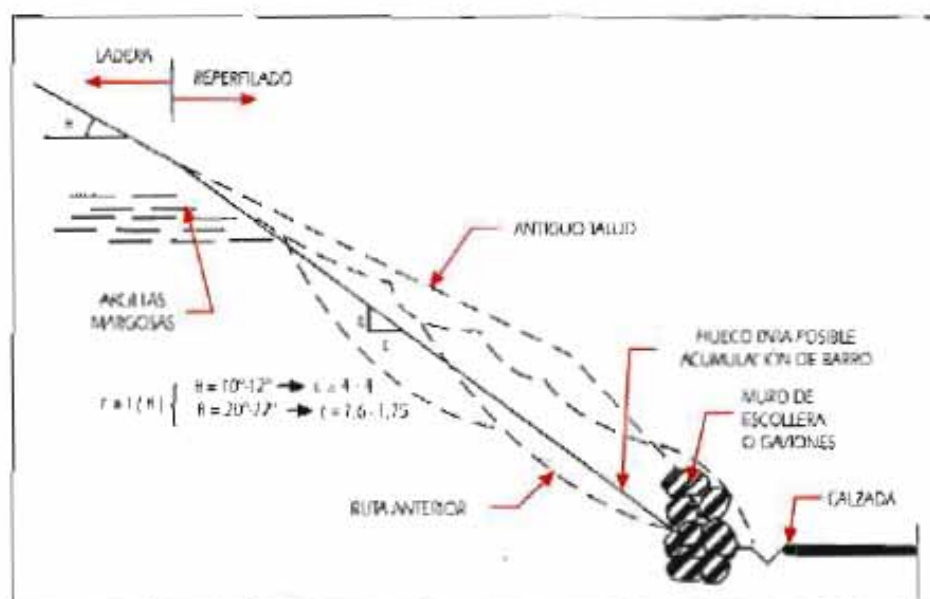
Figura 14. Soluciones en desmontes inestables en los cerros de Ubeda. (Jlménez y Otero, 1998)

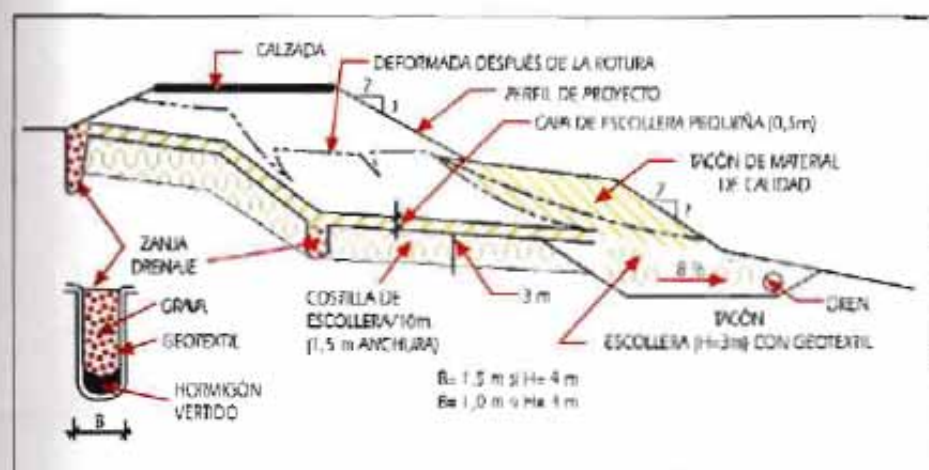
Figura 15. Solución para estabilizar el deslizamiento de un terraplén sobre media ladera (Jiménez y Otero, 1998).

En la figura 15 de la página siguiente, puede verse el esquema de una rotura real, correspondiente a un terraplén que se acababa de ejecutar al llegar las fuertes lluvias, como parte de una variante de trazado en la zona próxima a Villanueva del Arzobispo, en la que no se había construido el firme todavía. Se produjo un fallo por la parte superficial de las arcillas margosas (a 2-3 m de profundidad) que indujo una rotura del terraplén de tipo escalonado. También puede verse la solución adoptada, a base de cadenas drenantes en las arcillas de la base y tacón de escollera al pie del terraplén. En otros casos de terraplenes ya existen-

tes, con firme en servicio, generalmente sólo se pudo construir el tacón de escollera (introducido en las arcillas de base) y un refuerzo en la zona de la calzada. En todos los casos, en la cuneta del lado del desmonte se ejecutó una zanja drenante de unos 3-4 m de profundidad.
