# ACCIDENTABILIDAD EN NAVARRA POR COLISIÓN CON FAUNA. ANÁLISIS Y ACTUACIONES DESARROLLADAS

**Javier Forcada Melero.** Jefe de Sección de Protección Ambiental. Departamento de Obras Públicas, Transportes y Comunicaciones. Gobierno de Navarra

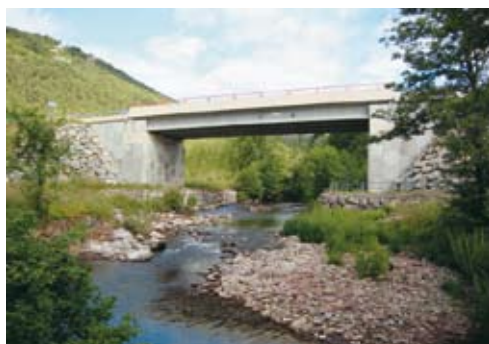
La estructura permite el paso en el P.K. 0+119,600 sobre el río Urrobi. Es un puente cuya sección transversal está formada por un tablero de 9 m de ancho. El tablero está formado por un vano de 28 m. El paso se realiza en un solo vano, por lo que no son necesarias las pilas. Existe una escollera de protección con una repisa en dirección paralela al río. Dichas repisas tienen una anchura aproximada de 2.8m. de ancho, por donde puede circular la fauna, por lo que esta estructura no supone una fragmentación de su hábitat. Los taludes laterales de la escollera, así como las plataformas horizontales de la misma se han revegetado con especies autóctonas.

Puente aguas abajo del paso. FOTO: J. FORCADA

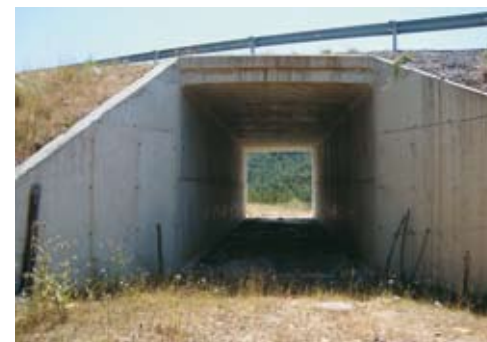
Marco prefabricado construido específicamente para paso de fauna. Por ello, no dispone de repisas interiores, al no discurrir por el ningún cauce. Presenta unas dimensiones interiores de 4 m. de ancho por 4 m. de alto por 18 m. de longitud por donde puede circular la fauna. Tiene aletas de placas prefabricadas de hormigón en ambas embocaduras, con una inclinación de 30° en horizontal respecto al eje longitudinal del paso. Los taludes superiores de las aletas se hallan revegetados con especies herbáceas y arbustivas.

Boca Noroeste. FOTO: J. FORCADA

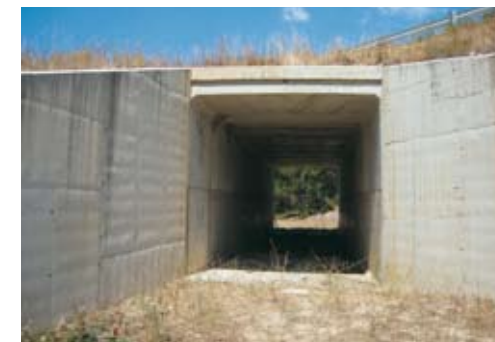
Boca Sureste. FOTO: J. FORCADA

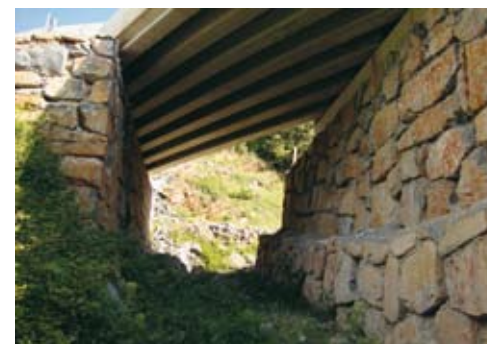
Se trata de un puente para dar paso a la carretera sobre la Regata de Txubingoa acondicionado como paso de fauna. Está formado por un marco de hormigón armado de 4x4m. Tiene los estribos de piedra caliza, y presenta una repisa en una de sus márgenes para permitir el paso seco de fauna. Esta repisa tiene una anchura de 1.5 m.

Parte Sureste del paso. FOTO: J. FORCADA

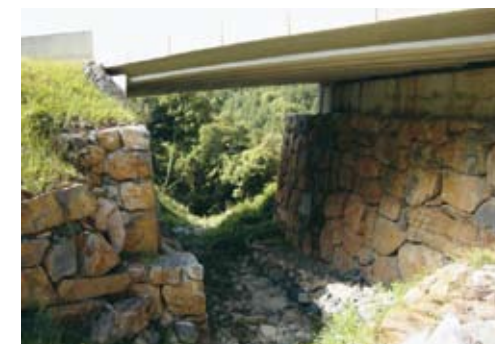
Parte Noroeste del paso. FOTO: J. FORCADA

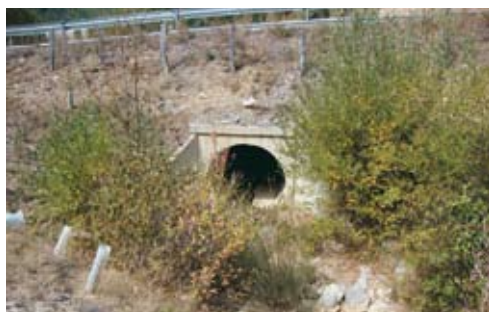
Es una obra de fábrica para dar paso al barranco en el camino de acceso a la iglesia de Sta. María de Arce. Se trata de un caño de diámetro 1.80 m. y longitud de 8 m. Tiene pendiente longitudinal del 1.5%. Está formado por un tubo prefabricado de hormigón vitropresado y armado, asentado sobre base de hormigón de 10 cm de espesor. A la entrada y salida del tubo se encuentran las aletas, también fabricadas en hormigón, con una inclinación inicial de 30° en horizontal respecto al eje longitudinal del dren. Para facilitar el paso de mamíferos se ha adaptado una plataforma horizontal a todo lo largo del interior del tubo.

Embocadura del paso. FOTO: J. FORCADA

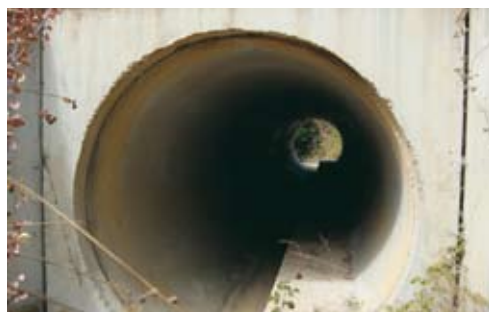
Detalle de la embocadura. FOTO: J. FORCADA

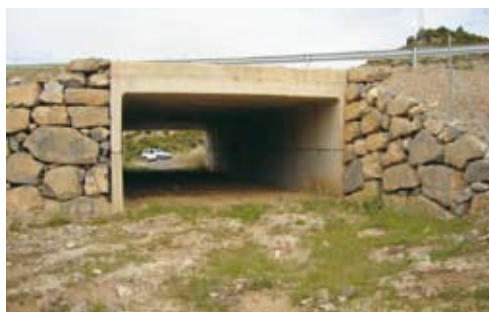
Marco prefabricado construido específicamente para paso de fauna, principalmente jabalíes. No dispone de repisas interiores, al no discurrir por el ningún cauce. Presenta unas dimensiones interiores de 7m. de ancho por 3,5m. de alto por 24m. de longitud. Tiene aletas de piedra caliza en ambos extremos. Los taludes superiores de las aletas se hallan revegetados con especies herbáceas y arbustivas.

Boca Este. FOTO: J. FORCADA

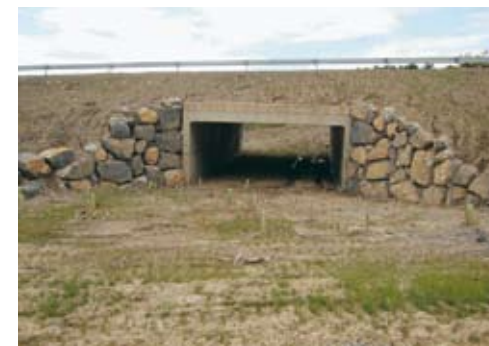
Marco prefabricado construido específicamente para paso de fauna, principalmente jabalíes y corzos. No dispone de repisas interiores, al no discurrir por el ningún cauce. Presenta unas dimensiones interiores de 7m. de ancho por 3,5m. de alto por 23m. de longitud. Tiene aletas de piedra caliza en ambos extremos. Los taludes superiores de las aletas se hallan revegetados con especies herbáceas y arbustivas.

Izda., detalle del interior del paso. Dcha., boca Noroeste. FOTOS: J. FORCADA

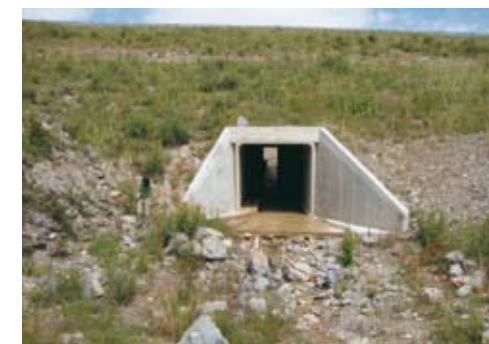
Marco prefabricado construido para drenaje de la carretera y acondicionado para paso de fauna. Dispone de repisas interiores, para facilitar el paso seco de fauna. Presenta unas dimensiones interiores de 2,5m. de ancho por 2,5 m. de alto por 19m. de longitud. Los taludes superiores de las aletas se hallan revegetados con especies herbáceas y arbustivas.

Izda., detalle del interior del paso. Dcha., boca Sureste del paso. FOTOS: J. FORCADA

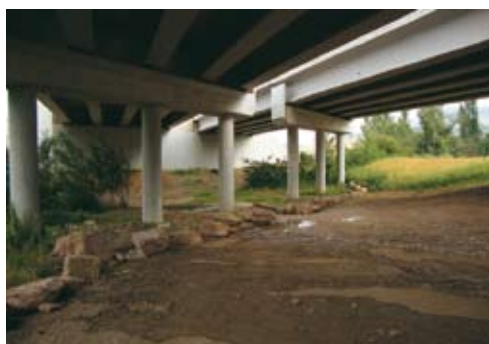
La estructura permite el cruce de la reposición de la Carretera Nacional N- 240, y el Río Unciti. Es un puente de longitud 72.20m. repartidos en 4 vanos de luces 15.50 – 20.60 – 20.60 - 15.50, medidos sobre el eje de la estructura. El ancho del tablero es de 11.00 m, correspondientes a dos carriles de 3.50m, dos arcenes de 1.50 m, y dos pretilos a cada lado de 0.50m. Las pilas son tres por calzada, y están formadas por fustes circulares de 1.10m de diámetro. El espacio entre cada tablero, aprovechando la mediana de la carretera, está hueco, lo que permite la entrada de luz superior. Los estribos son cerrados para evitar el derrame de tierras sobre la autovía con muros en vuelta de 12.0m de longitud. Próximamente se va a acondicionar ambientalmente mediante revegetación.

Orilla Izquierda. FOTO: J. FORCADA

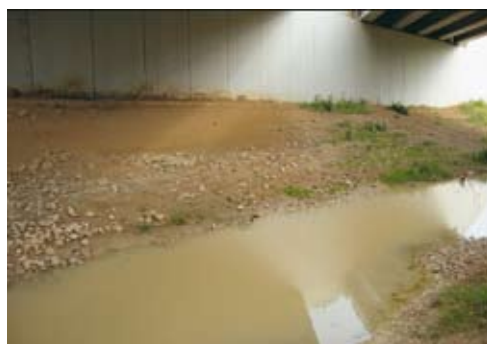
Río Unciti y orilla derecha. FOTO: J. FORCADA

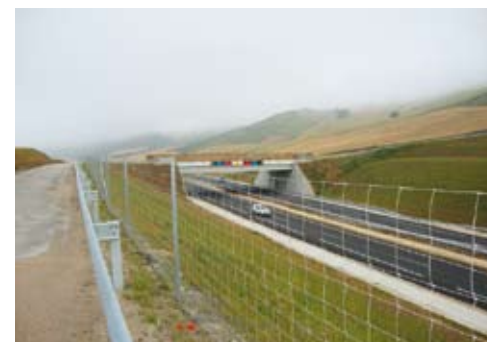
Se trata de un paso superior para dar continuidad a un camino agrícola. Está formado por un tablero de anchura total 21m, con una pendiente transversal del 0.62%. A ambos lados del camino se han habilitado zonas verdes sembradas con una cubierta herbácea así como plantada con árboles para facilitar el paso de fauna por ellas.

Al discurrir este paso sobre la autovía, se ha dotado de sendas pantallas longitudinales en ambos lados para evitar el deslumbramiento de los animales. Dichas pantallas están formadas por postes, de 90x90mm, colocados cada 2.50m. y revestidos de tabla de pino tratada para la intemperie, de 135x25mm. Colocadas una encima de la otra sin hueco entre ellas. Las pantallas tienen una altura de 2m.

Vista lateral del Este del paso. FOTO: J. FORCADA

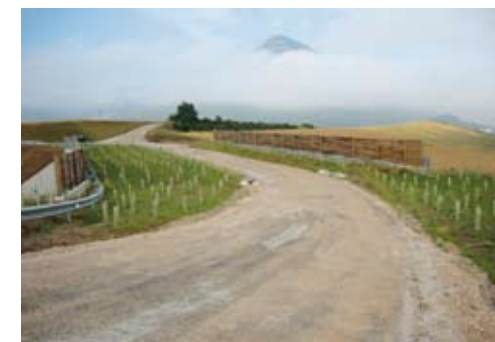
Boca Norte. FOTO: J. FORCADA

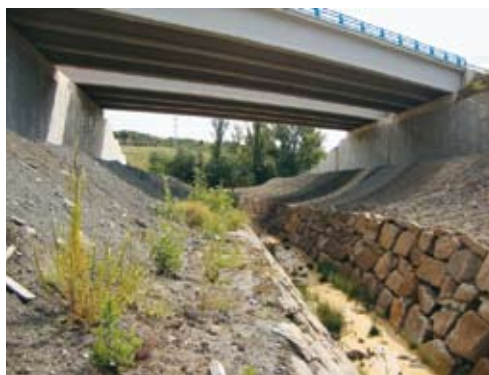
Por el paso inferior discurre el Río Elorz. Se han forrado las orillas de escollera de piedra caliza dejando un cauce de 3m. de ancho. Dichas escolleras tienen una longitud de 4m, y

Orilla izquierda. FOTO: J. FORCADA

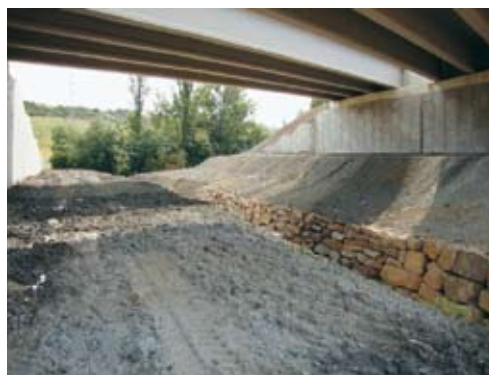
están colocadas con un talud de 1H/1V, por lo que alcanzan una altura de 2.82m. Desde la parte superior de la escollera parte un talud de tierra de pendiente 3H/2V de 4m de altura. Al final de este talud se crea una plataforma de 5.5m de anchura, con solera de tierra. Próximamente se va a proceder a la revegetación del paso.

Detalle plataforma lateral derecha. FOTO: J. FORCADA

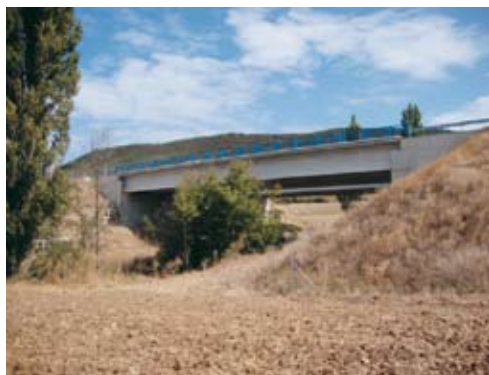
Esta estructura permite el cruce del tronco de la Autovía sobre el Río Elorz. El viaducto tiene una longitud total de 82m. La posición de los apoyos (pilas y estribos) está condicionada por el cauce del Río Elorz y por la disposición de un retorno del camino de servicio. Cada tablero consta de tres vigas prefabricadas. La contención de tierras se realiza mediante muros de tierra armada, dispuestos también en las cuatro aletas. Próximamente se va a proceder a la revegetación del paso.

Vista general del paso. FOTO: J. FORCADA

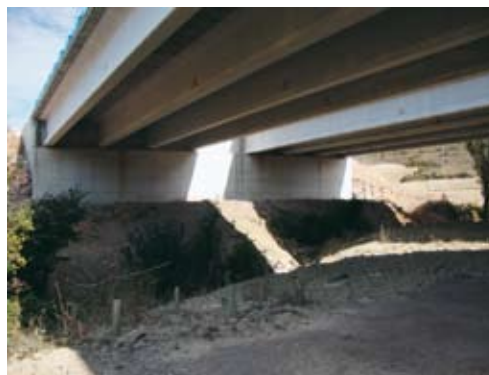
Vista del paso inferior. FOTO: J. FORCADA

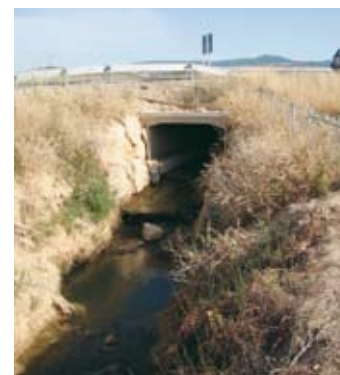
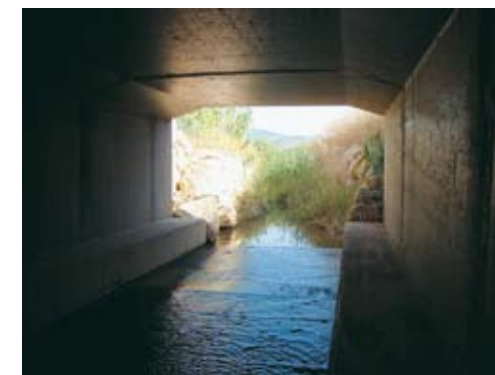
Se trata de tres estructuras realizadas para dar paso bajo la carretera a una acequia preexistente, (pasos 13 y 15) y para drenaje longitudinal de la carretera (paso nº 14). Son cajones o marcos prefabricados de 3X2 m de sección libre interior. Están fabricados en hormigón armado. Las embocaduras están resueltas con aletas de piedra caliza.

Boca Sur del paso nº 13 e interior del paso y boca Norte del mismo. FOTOS: J. FORCADA

En el interior presenta a ambos lados una acera de hormigón para facilitar el paso de fauna por una zona seca. Estas aceras tienen unas dimensiones de 0.50m de altura por 0.50m de anchura y están hechas de hormigón en masa. A la salida del marco se ha colocado un vallado perimetral para el encauzamiento de la fauna de malla electrosoldada y malla conejera solapada en la parte inferior de ajuste al terreno. Las salidas del cajón tienen vegetación herbácea y de ribera. Los laterales están revestidos de piedra de escollera.

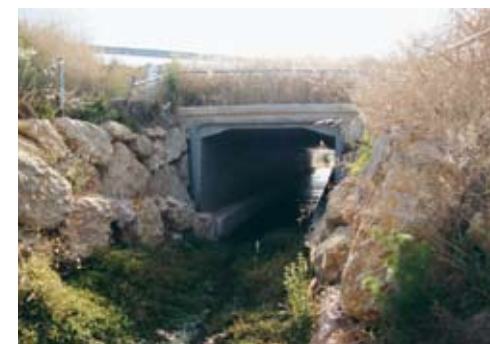
Boca Sur e interior del paso nº 14. FOTOS: J. FORCADA

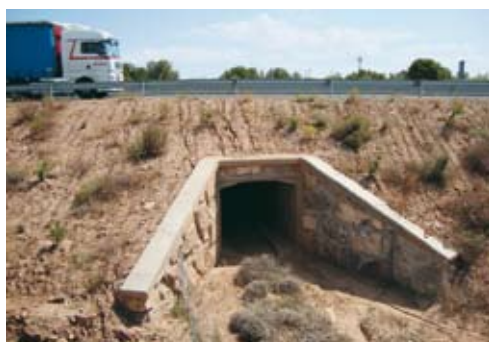
Consiste en un cajón de 2,5 x 2,5 metros situado en una vaguada natural del terreno en la que existe un curso fluvial intermitente. Se trata de un marco de hormigón armado. La longitud de este marco es de 40m. lineales. Debido a su longitud, en la zona correspondiente a la mediana del tronco se ha procedido a habilitar un hueco de dimensiones de 1.50 x 2.50 m con el objeto de que penetre luz y que la oscuridad del paso no sea un impedimento para la utilización del mismo por los animales. De esta forma, el paso queda dividido en 2 tramos de 20 m cada uno.

Para facilitar un paso seco a la fauna cuando circule agua por el marco, se ha habilitado una repisa longitudinal a todo lo largo del eje del marco. Esta repisa tiene unas dimensiones de 0.7 m de ancho y una altura de 0.2 m de alto. Tanto la entrada como la salida de este paso de fauna se han rematado con aletas encachadas de piedra caliza. Las embocaduras se han adecuado con la plantación de especies arbóreas y arbustivas para facilitar el paso de fauna. Además, se han instalado refugios consistentes en “majanos” o montículos de piedra a cada lado del paso, de 3 m de diámetro y 1 m de altura.

Boca Suroeste del paso. FOTO: J. FORCADA

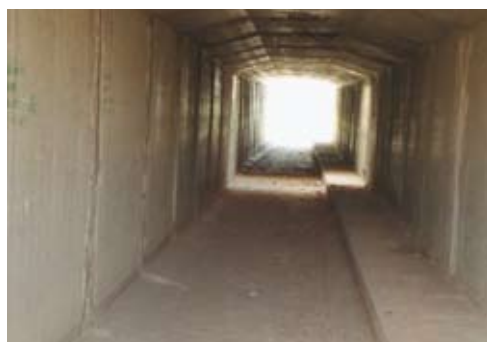
Interior del paso y chimenea central. FOTO: J. FORCADA

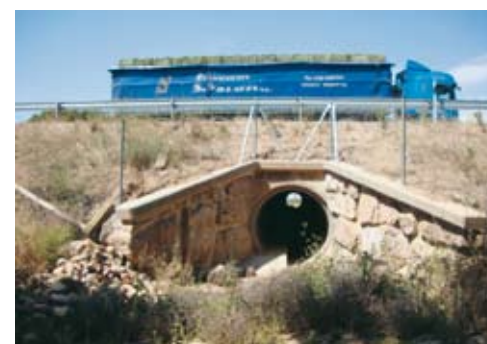
Paso de fauna consistente en un tubo de hormigón armado prefabricado de diámetro 1.80m. libre interior. Es una obra de drenaje de la propia carretera que se ha adecuado para su uso como paso de fauna.

En ambas embocaduras se han colocado aletas encachadas de piedra, formando un ángulo de 30° con el eje longitudinal del tubo.

Boca Noroeste del paso. FOTO: J. FORCADA

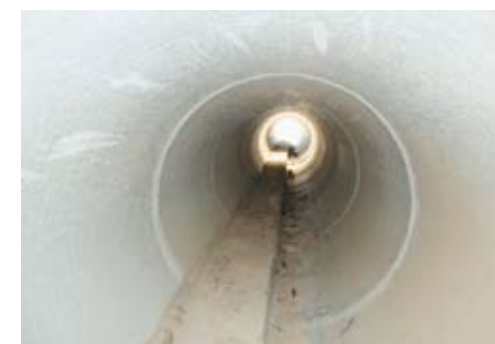
En realidad, este paso está formado por dos tubos de longitud 19 m. y 20.90 m. Entre ambos se ha aprovechado la mediana de la carretera para instalar un tragaluz de dimensiones 1.50 x 2.m y facilitar así el paso de los animales.

Interior y luz de la chimenea central. FOTO: J. FORCADA

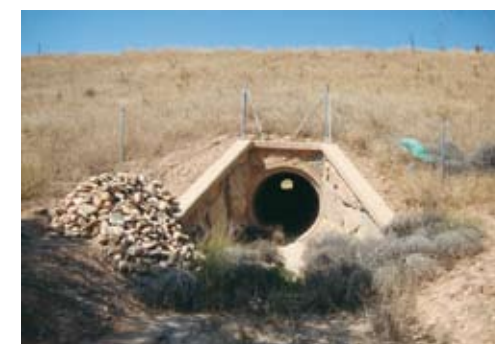
Paso de fauna consistente en un tubo de hormigón armado prefabricado de diámetro 2.0m. libre interior. Es una obra de drenaje de la propia carretera que se ha adecuado para su uso como paso de fauna.

En realidad, este paso está formado por dos tubos de longitud 24.70m. y 30.40m. Entre ambos se ha aprovechado la mediana de la carretera para instalar un tragaluz de dimensiones 1.50 x 2.m y facilitar así el paso de los animales.

Boca Noroeste del paso. FOTO: J. FORCADA

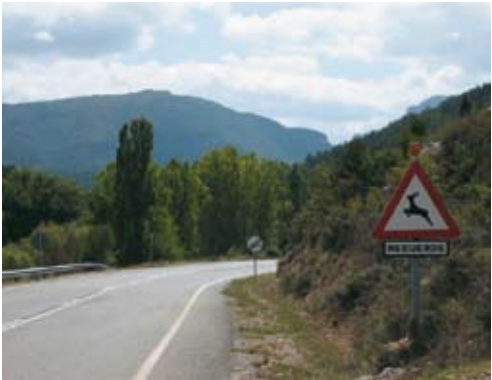
En base a la información aportada, se han señalado las carreteras con mayor riesgo de accidentabilidad, mediante 168 señales P-24, y 14 carteles informativos, representados a continuación.

Señal P-24.

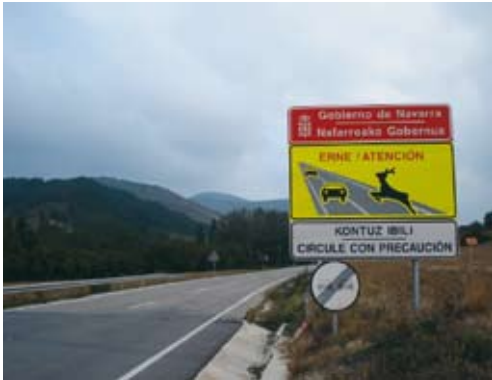
Cartel informativo.
