# **ESTABILIZACION CON CAL Y CEMENTO PARA EL EMPLEO DE MATERIALES GRANULARES CON EXPANSIVIDAD EN CAPAS DE CORONACION**

**Autora:**

**Pilar Segura**

DRAGADOS. Dirección Técnica

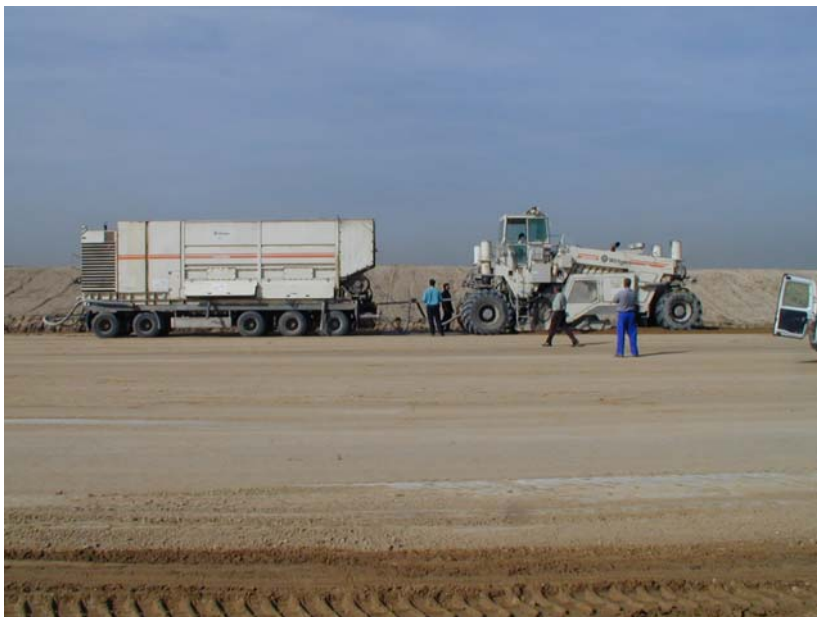
- Humedad natural por debajo de 8%: estabilización con un 3% de cemento por vía húmeda

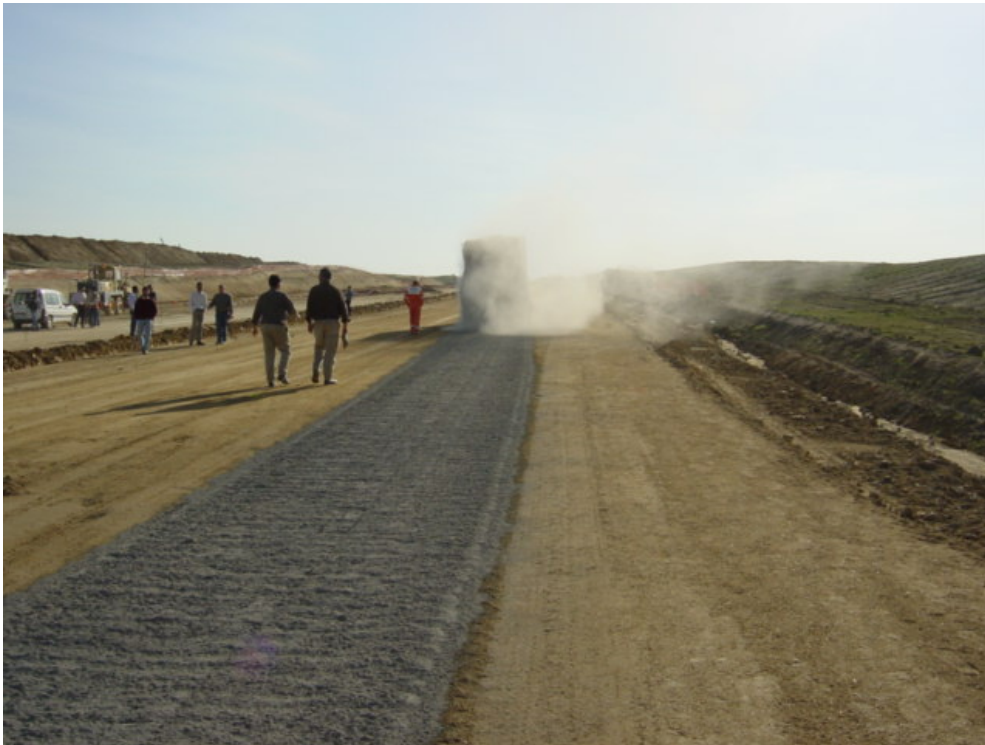
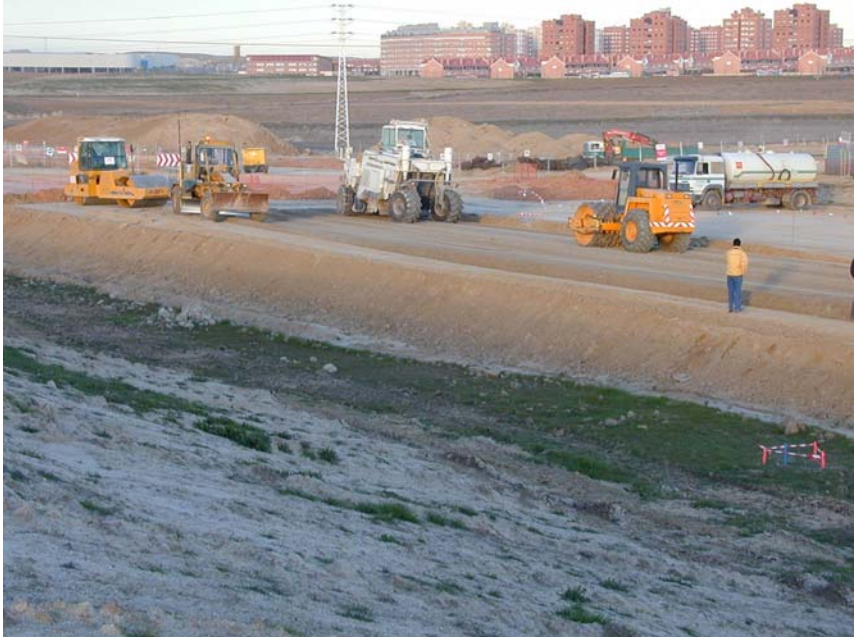
- Humedad natural comprendida entre el 8% y el 11%: estabilización con cemento por vía seca.

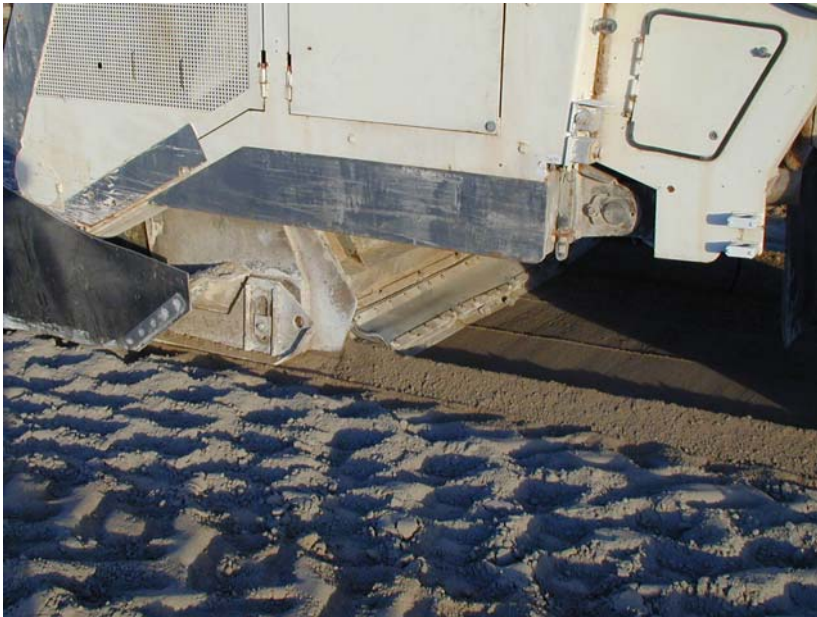
- Humedad natural comprendida entre el 12% y el 14%: tratamiento inicial con un 2% de cal hidratada y posterior estabilización con cemento por vía seca.

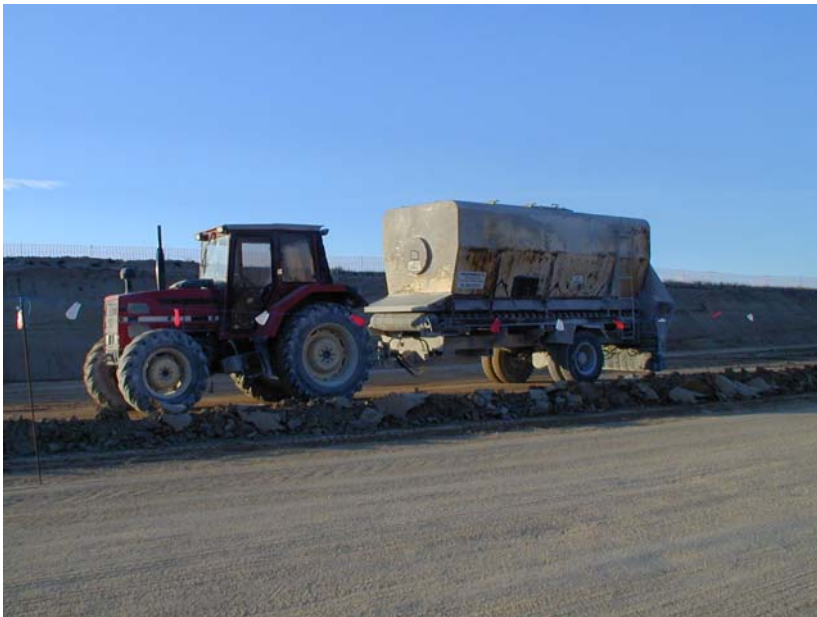
- Humedad natural comprendida entre el 14% y el 16%: tratamiento inicial con un 3% de cal hidratada y posterior estabilización con cemento por vía seca.
