## **REHABILITACION Y SUPRESION DE RESTRICCIONES AL TRAFICO** **EN EL PUENTE DE COFRENTES (N-330. VALENCIA)**

**JOSE YUSTE MAICAS**

**Ingeniero Jefe del Área de Planeamiento, Proyectos y Obras de la  
Demarcación de Carreteras del Estado en la Comunidad Valenciana.**

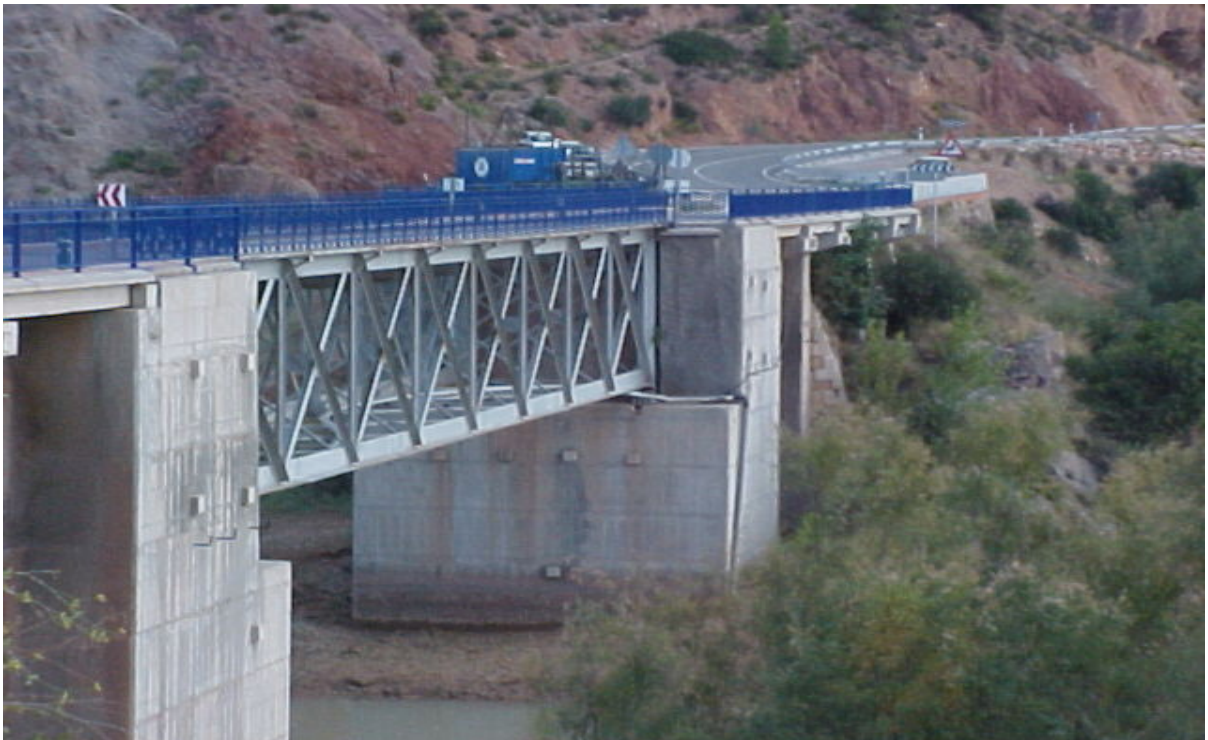
La situación existente en el puente metálico de Cofrentes planteaba los siguientes problemas:

- estrechamiento de la calzada, con un ancho de 4,50 metros, no permitiendo el cruce simultáneo de dos camiones.
- limitación en el tonelaje de los vehículos que podían circular sobre él, señalizándose dicha limitación para vehículos de 10 toneladas.

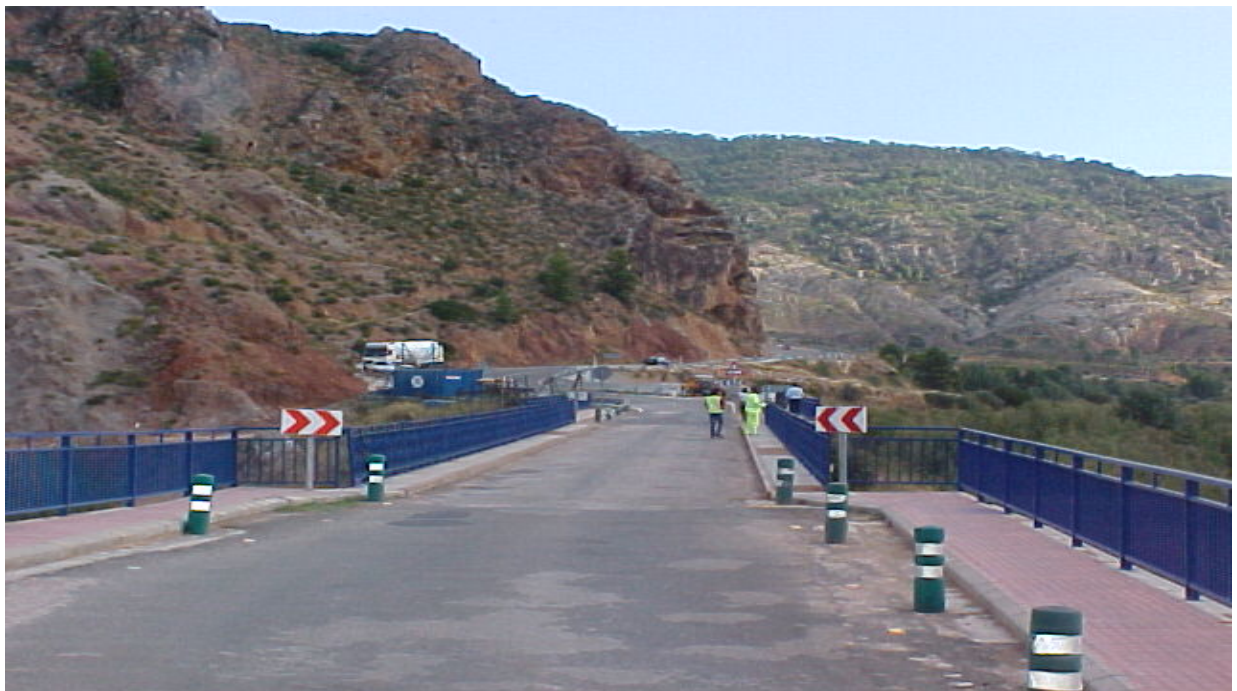
La antigua calzada tenía una anchura de 4,50 metros con dos aceras de 0,70 m.

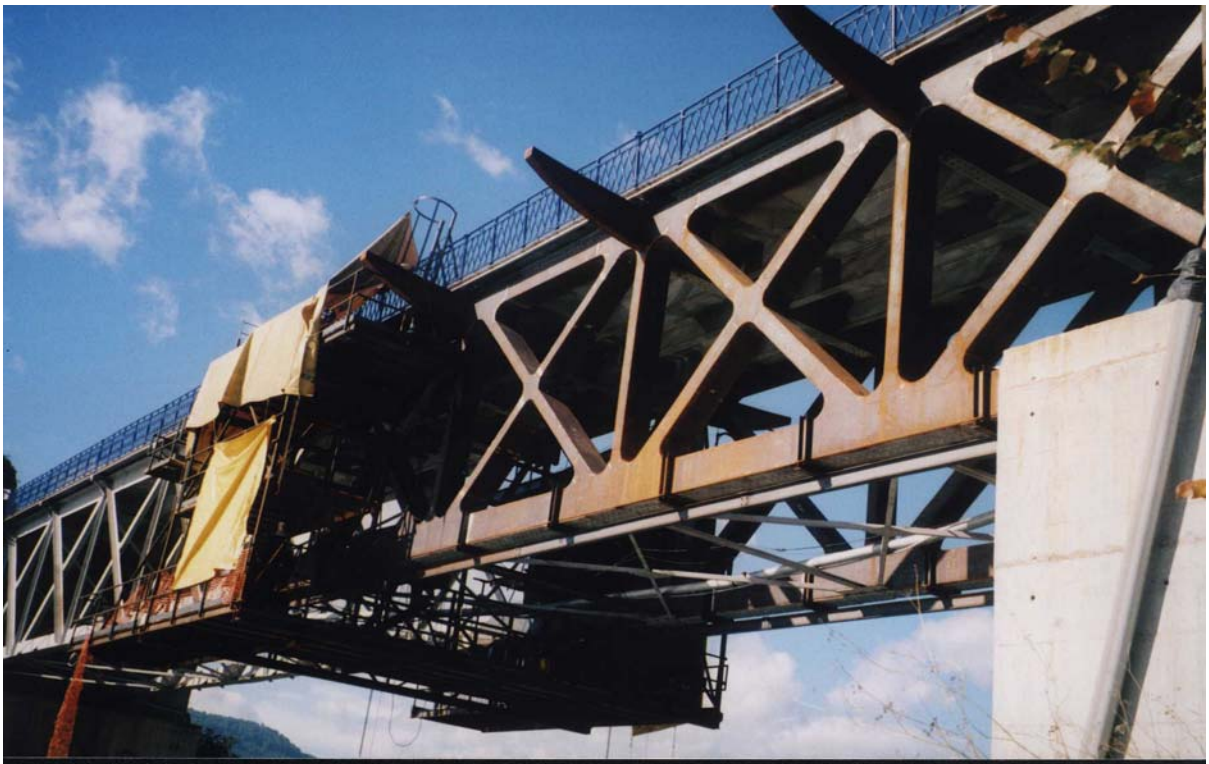
- desmontaje de las aceras, retirando la chapa estriada, los nervios y las ménsulas.
- refuerzo de los montantes, diagonales y cordón traccionado de las vigas principales, envolviendo los perfiles existentes con chapas consiguiendo unas secciones en cajón.
- colocación de nuevas ménsulas para las aceras.

- demolición del pavimento actual.
- ejecución de una losa de hormigón conectado a las vigas, largueros, vigas transversales y vigas principales; de forma que se consigue un comportamiento de sección mixta acero-hormigón, aumentando de este modo la capacidad resistente de la estructura.
- colocación de una barrera rígida de hormigón armado que separa los vehículos de los peatones.
- reparación de las barandillas originales y colocación en su posición definitiva.
- protección anticorrosiva de la estructura metálica con chorreado de arena, capa de imprimación epoxi de 40 micras de espesor, sellado de esquinas con resina epoxi, capa intermedia epoxi de 100 micras de espesor y capa de acabado con resinas de poliuretanos alifáticos y acrílicos de 40 micras de espesor.
- pavimentación de la calzada.
- ejecución de juntas de dilatación.

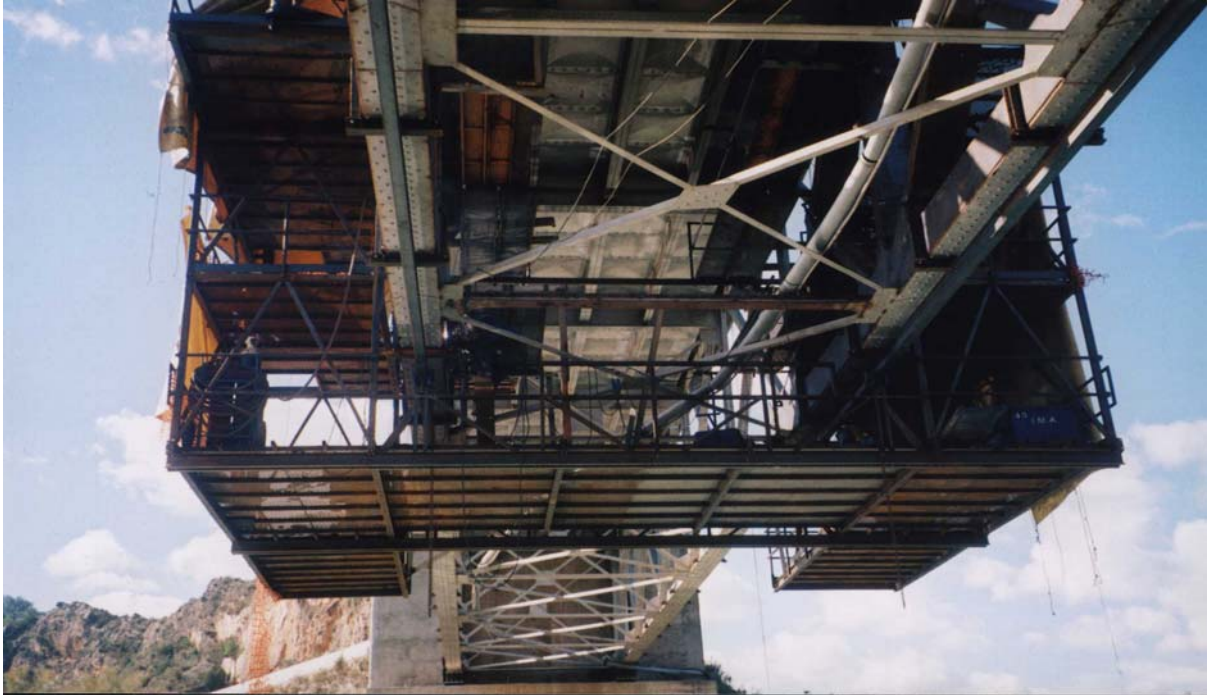
Para la ejecución de todos los trabajos se montó una plataforma deslizante sobre carriles, con forma de U y con 3 niveles de plataforma, que permitió la accesibilidad a todas las barras de la estructura tanto interior como exteriormente.

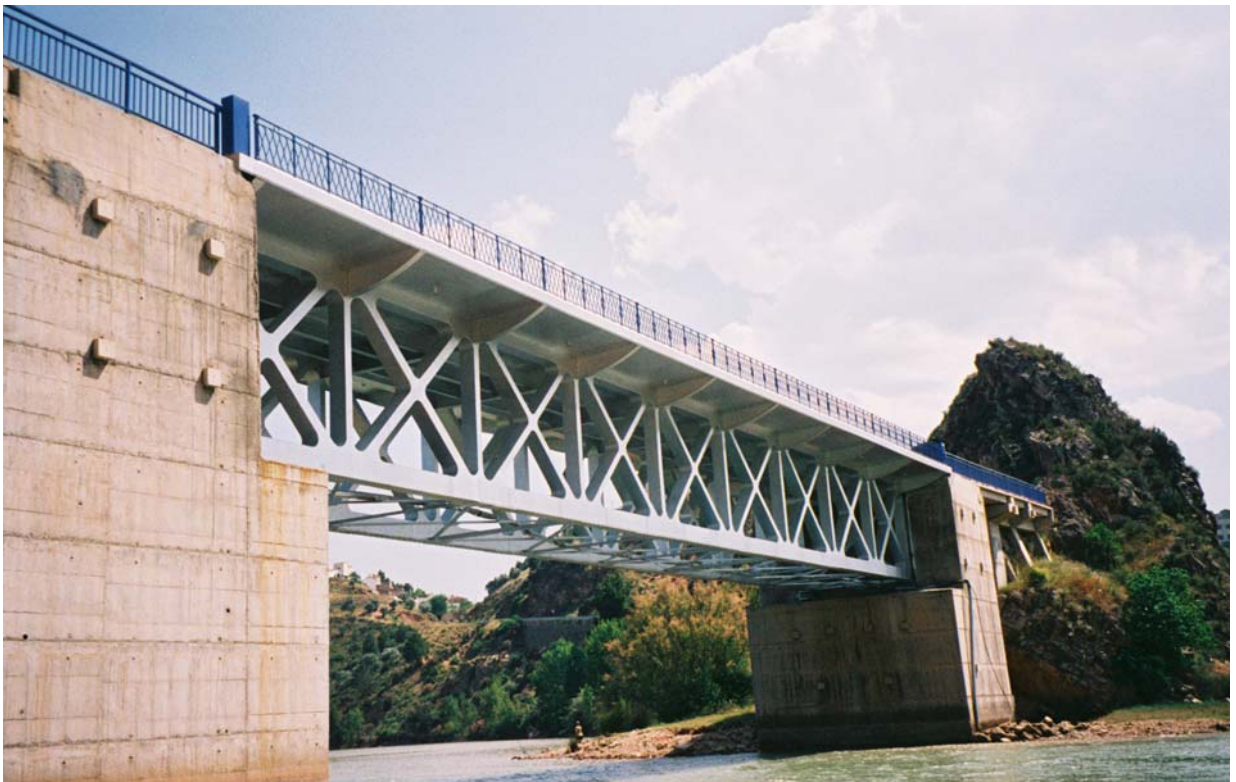
Las soldaduras de todos los elementos se controlaron por diversos procedimientos no destructivos: líquidos penetrantes, ultrasonidos, partículas magnéticas y radiografías.
