## Reparación del puente metálico sobre el río Pisuerga (Valladolid)

### Reparación

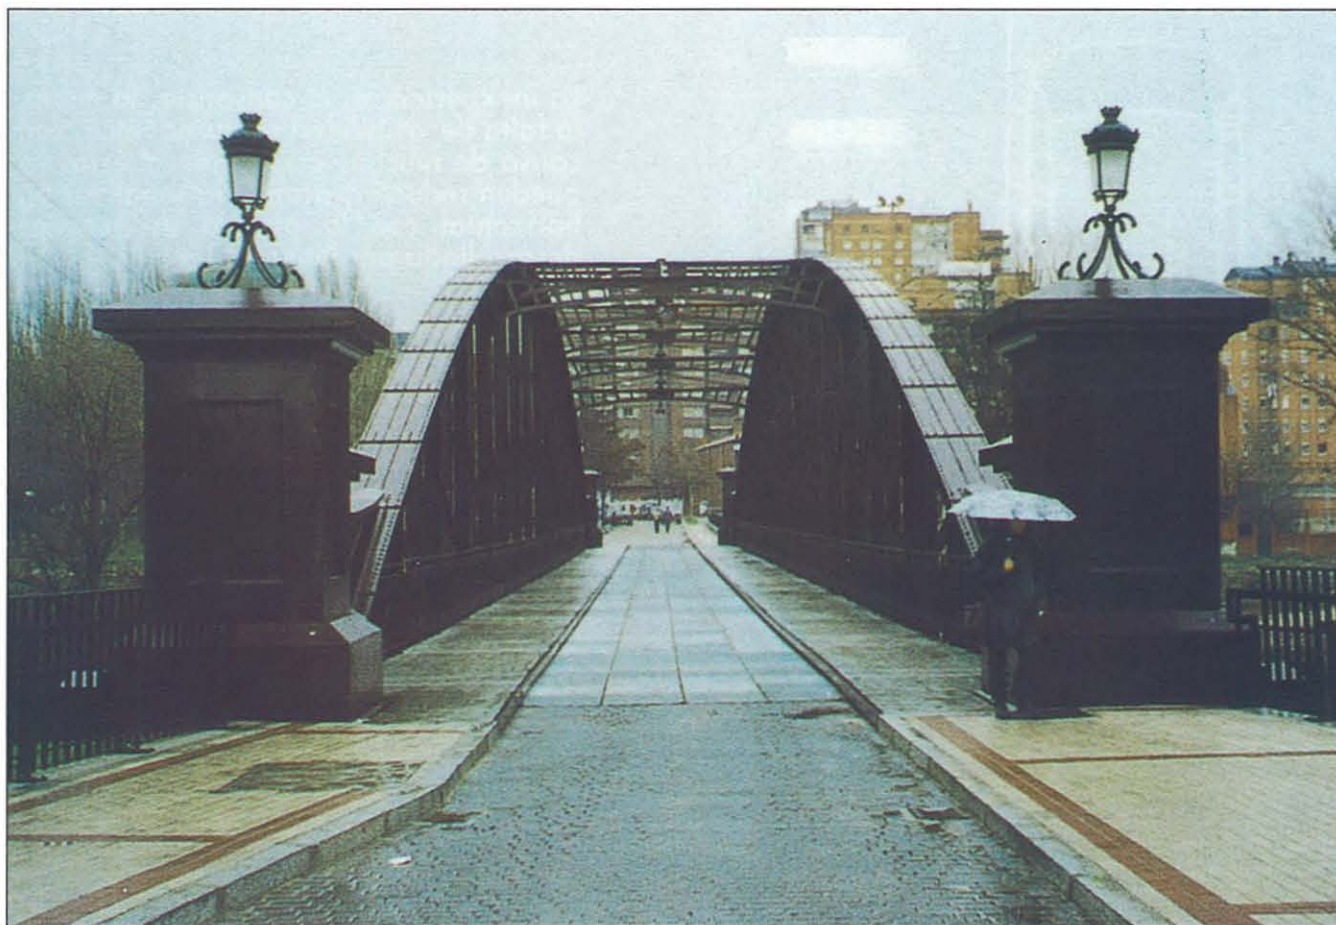
El puente reparado sigue manteniendo su belleza

La reparación del puente de 75 m de longitud ha supuesto la demolición

de 192 m<sup>2</sup> de calzada, la eliminación de platabandas dañadas en vigas transversales (64 unidades) y la sustitución por platabanda unida con tornillo AR. Las pinturas empleadas han sido de chorreo por arena, de imprimación epoxi y poliuretano.

En cuanto a la ejecución de firme de acero en rejilla, se han utilizado 230 m<sup>2</sup> de "tramex" apoyados en vigas longitudinales (360 m), con el subsiguiente acondicionamiento de acero y aceras.

La iluminación consta de 8 farolas en accesos y 9 en travesaños del puente, con focos localizados en vigas, principales y estribos.
