# Pavimentos de puentes. Algunos conceptos básicos

POR: MARÍA CASTRO MAÍRICA  
DRA. INGENIERA DE CAMINOS, CANALES Y PUERTOS Y  
MIGUEL ÁNGEL DEL VAL MELÚS  
DR. INGENIERO DE CAMINOS, CANALES Y PUERTOS

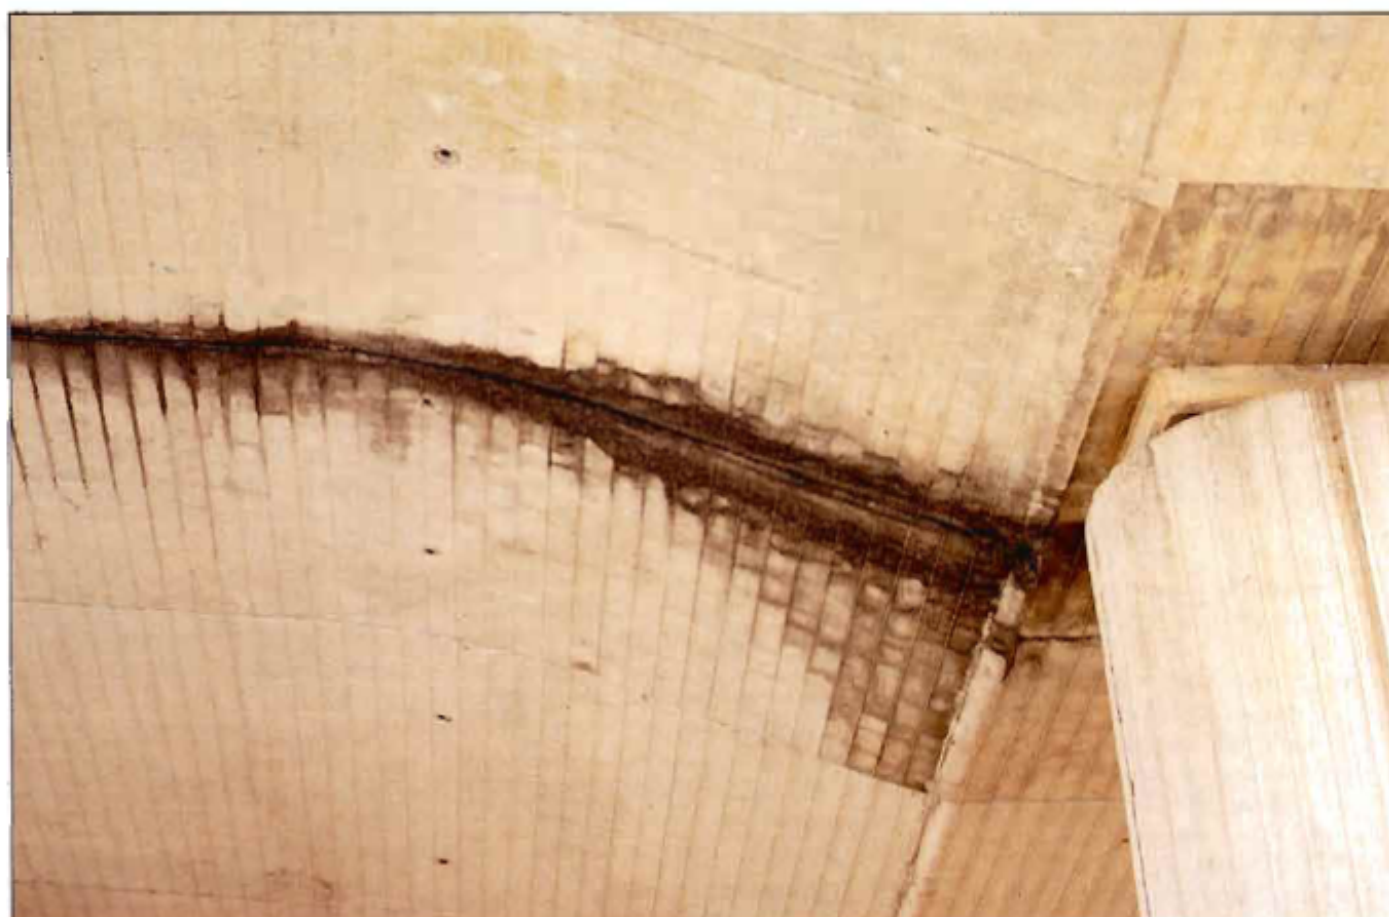
Figura 1 Efectos del agua en un tablero de hormigón.

El pavimento debe proteger al tablero del puente de la acción directa de la intemperie, especialmente del agua, la helada y los eventuales fundentes que se puedan emplear para combatirla. Con el fin de completar esta función, es cada vez más usual impermeabilizar el tablero antes de la construcción del pavimento propiamente dicho.

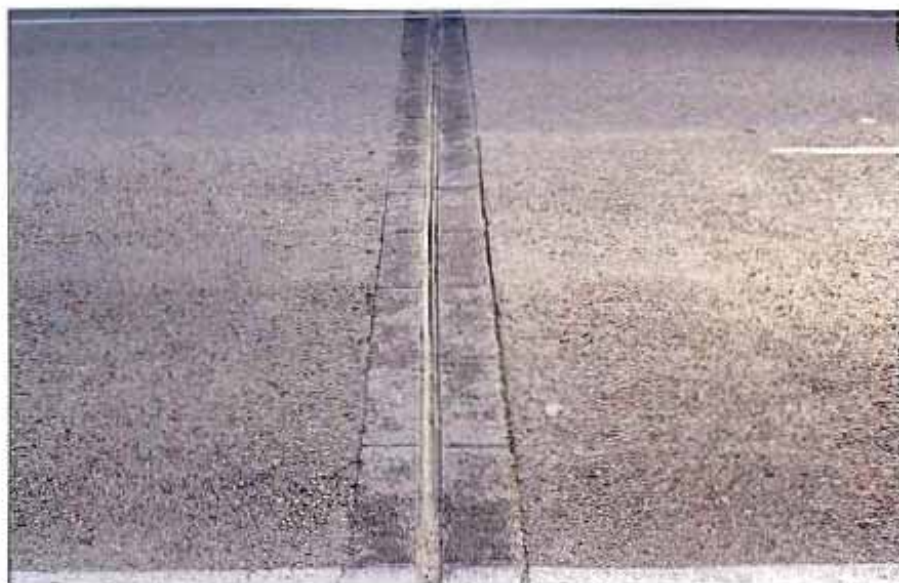
Figura 2. Pavimento de mezcla convencional tanto en el puente como en el resto de la carretera.

granulometría cerrada y ligante convencional o modificado, microaglomerados en frío realizados con betún modificado y adición de fibras, microaglomerados en caliente con betún modificado y mezclas porosas. En numerosos casos, se emplea como pavimento sobre el puente la misma capa de rodadura que en el resto de la carretera.

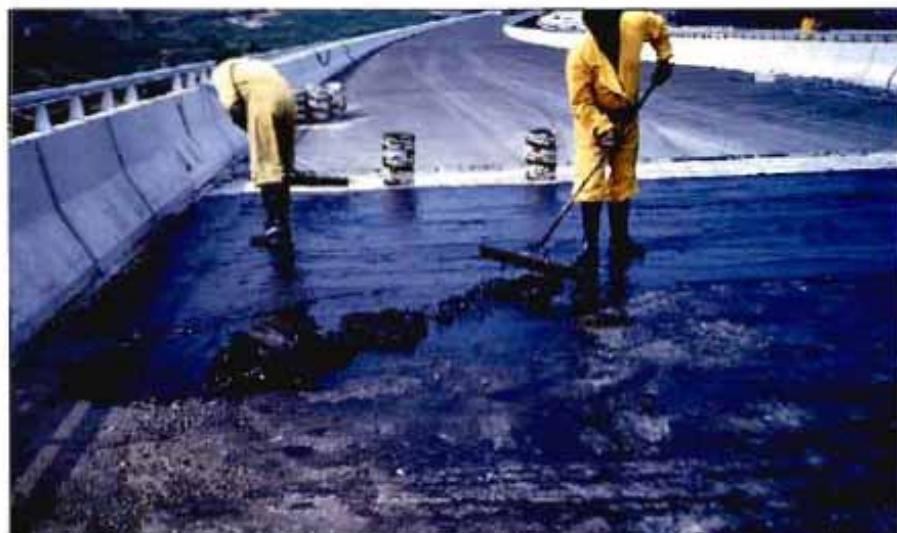
Figura 3. Ejecución de impermeabilización in situ con mortero bituminoso en frío.

Los morteros bituminosos en frío están formados por una o dos capas de una lechada fina con adiciones: fibras, asfalto natural, etc. Se pueden fabricar y extender con la maquinaria propia de las lechadas, o bien llevarlos envasados hasta el puente y extenderlos manualmente.

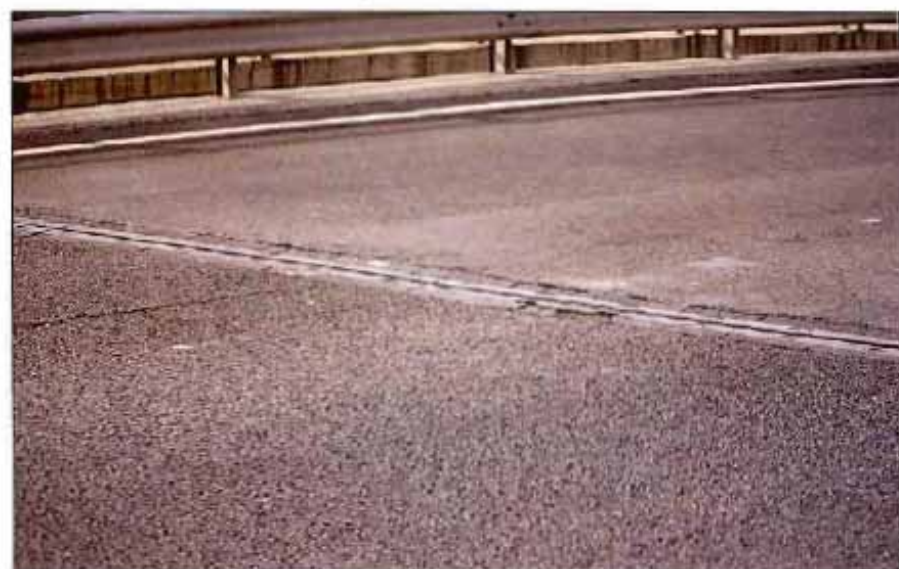
Figura 4. Pavimento de mezcla cerrada en el puente en una carretera pavimentada con mezcla porosa.

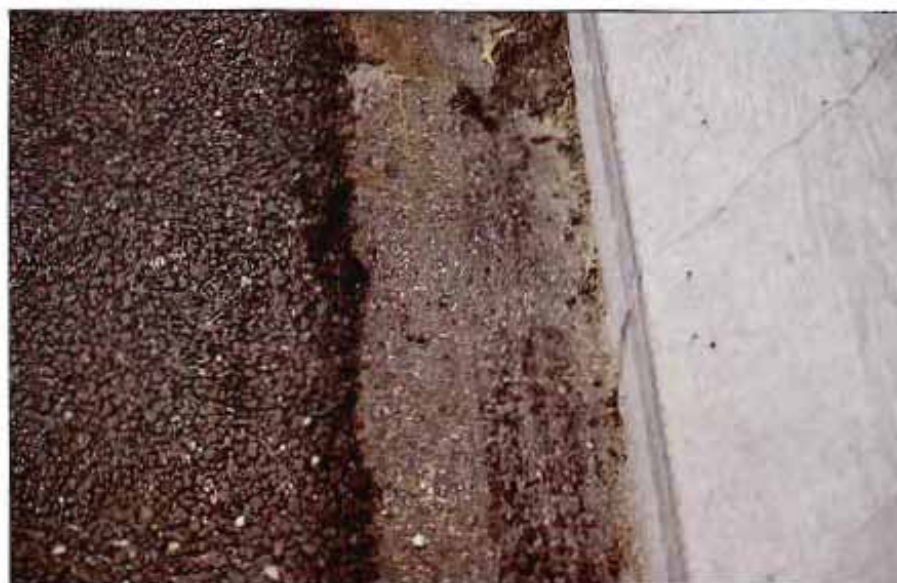
Figura 5. Detalle sobre la evacuación del agua entre un pavimento de mezcla porosa y el pretil del puente

Si el tablero es de hormigón, generalmente se colocan una o dos capas de mezcla cuyo espesor total varía entre 3 y 10 cm. Suele tratarse de asfaltos fundidos con adición de asfalto natural, microaglomerados o mezclas; realizados con ligantes modificados. Las soluciones en frío, normalmente constituidas por microaglomerados con emulsiones de betún modificado y libras, son menos empleadas. Las mezclas porosas o drenantes se emplean cada vez más en países como España y Francia para pavimentación de puentes que se encuentren en un tramo de carretera donde la capa de rodadura esté constituida por este tipo de mezclas; pero requieren especiales medidas para la evacuación del agua que se infiltra a través de ellas.

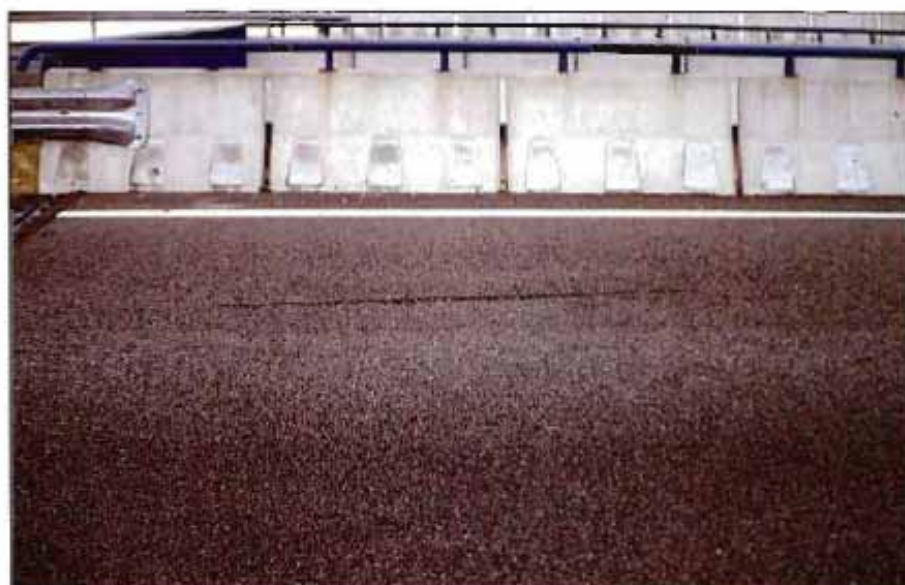
Figura 6. Fisuración a los 2 años de la mezcla porosa sobre el puente.

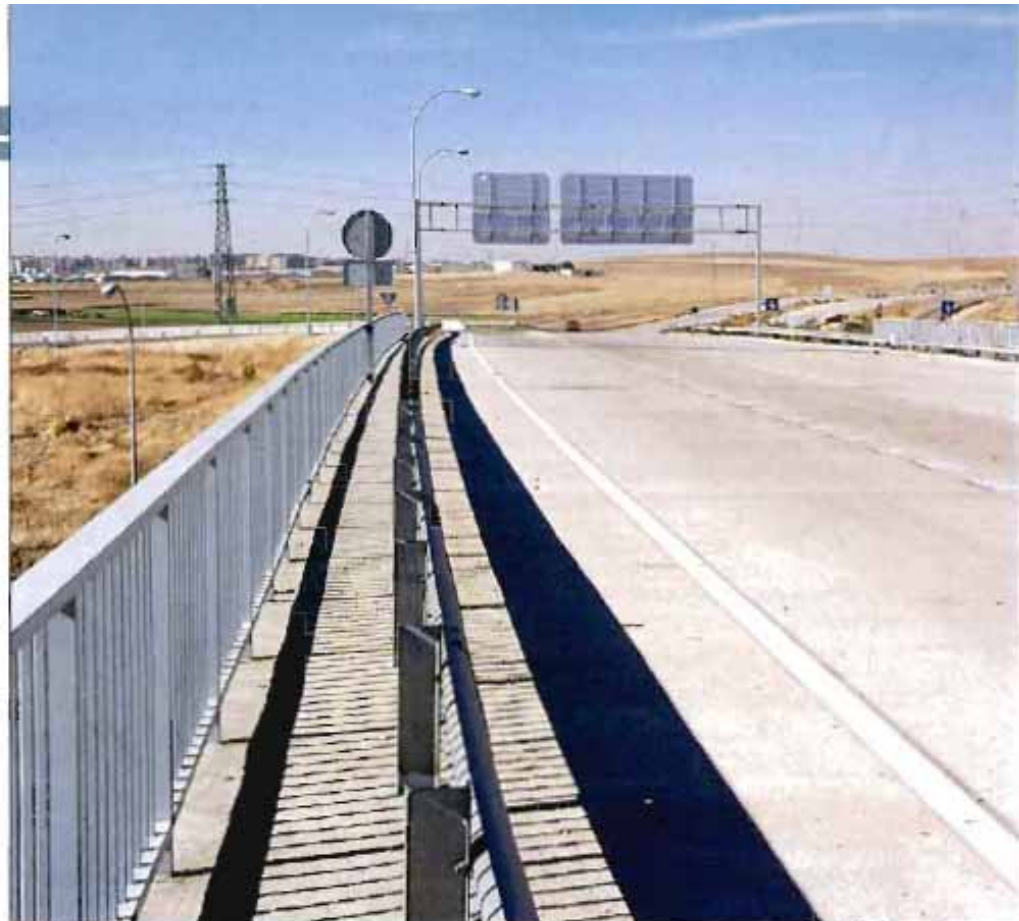
Figura 7. Pavimento de hormigón armado con fibras de acero en uno de los puentes del

En algunos países, fundamentalmente en los Estados Unidos, se suelen utilizar hormigones para el pavimento que, junto a unas buenas características de durabilidad y rodadura, protejan eficazmente de la corrosión a las armaduras del tablero. Para ello, se utilizan hormigones densos de consistencia seca y hormigones modificados con látex. Otra solución consiste en un pavimento constituido por una capa de 5 a 10 cm de espesor de hormigón armado con fibras de acero.

heridos se han empleado hormigones armados con fibras de acero, por ejemplo, en Despeñaperros (1984), en el tramo Medinaceli-Arcos del Jalón de la autovía de Aragón (1990) y en el Eje del Culebro de Madrid (1993).
