# IMPERMEABILIZACIÓN DEL TÚNEL DE LA ROVIRA (BARCELONA) CON INYECCIONES DE CONTACTO A BASE DE LECHADAS DE BENTOCER<sup>®</sup> Y LÁMINA CARFOAM<sup>®</sup>

REPARACIÓN Y MEJORA DEL SISTEMA DE IMPERMEABILIZACIÓN  
DE UN TÚNEL CARRETERO EN LA PROVINCIA DE BARCELONA

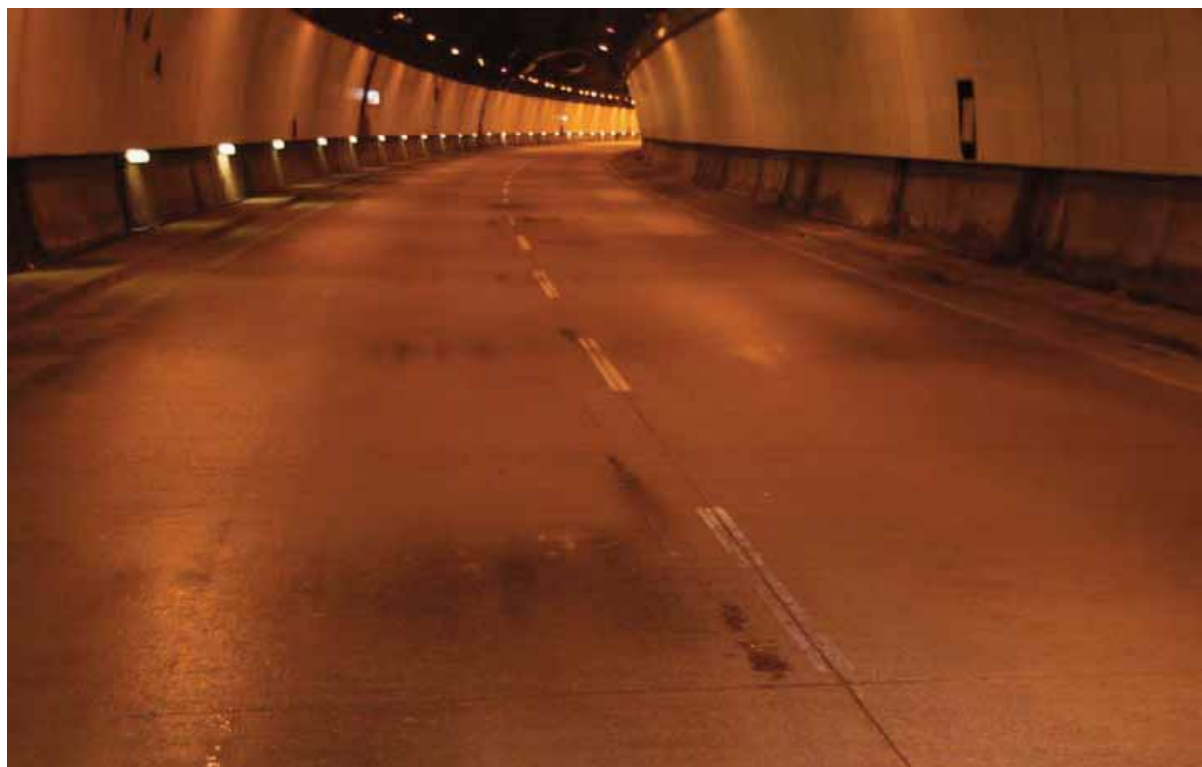
*[Figura 1] Vista de uno de los túneles de la Rovira*

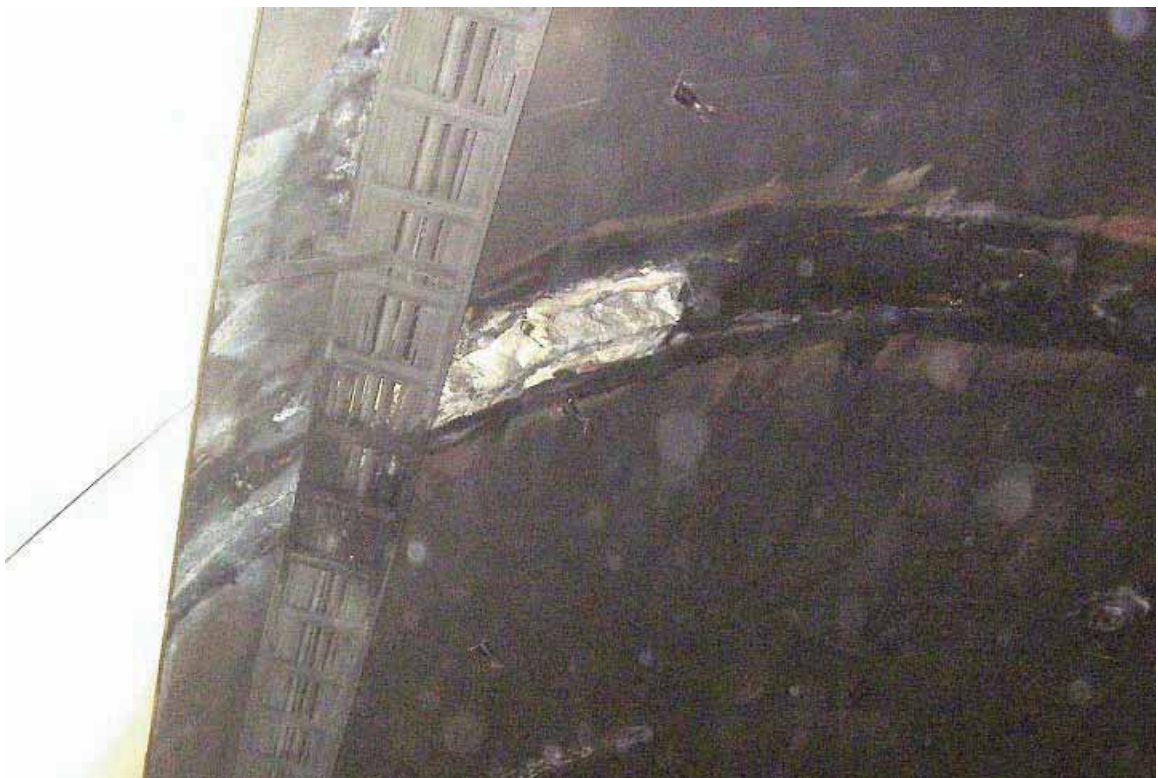
La vida útil de estos tratamientos, en el momento de abordar los trabajos que se describen en este artículo, se mostraba agotada, desenganchándose el conjunto formado por bandas plásticas y mortero, con resultado incluso de caída en ocasiones de fragmentos a la calzada [Figura 2] con el consiguiente peligro para la circulación.

Las reparaciones habían perdido su efectividad inicial, principalmente como consecuencia del paso del tiempo y el ambiente de gases al que se encontraban sometidas.

*[Figura 2] Vista de junta en la que se ha desprendido un fragmento de banda elástica, antes del inicio de los tratamientos de impermeabilización.*

Posteriormente a las inyecciones en todas las juntas de ambos túneles se sustituyeron las bandas de sellado existentes por otras bandas nuevas de tipo flexible e impermeable y se colocó lámina impermeabilizante Carfoam. Todos los trabajos se realizaron en jornadas nocturnas de cinco horas de duración y con cortes de tráfico.

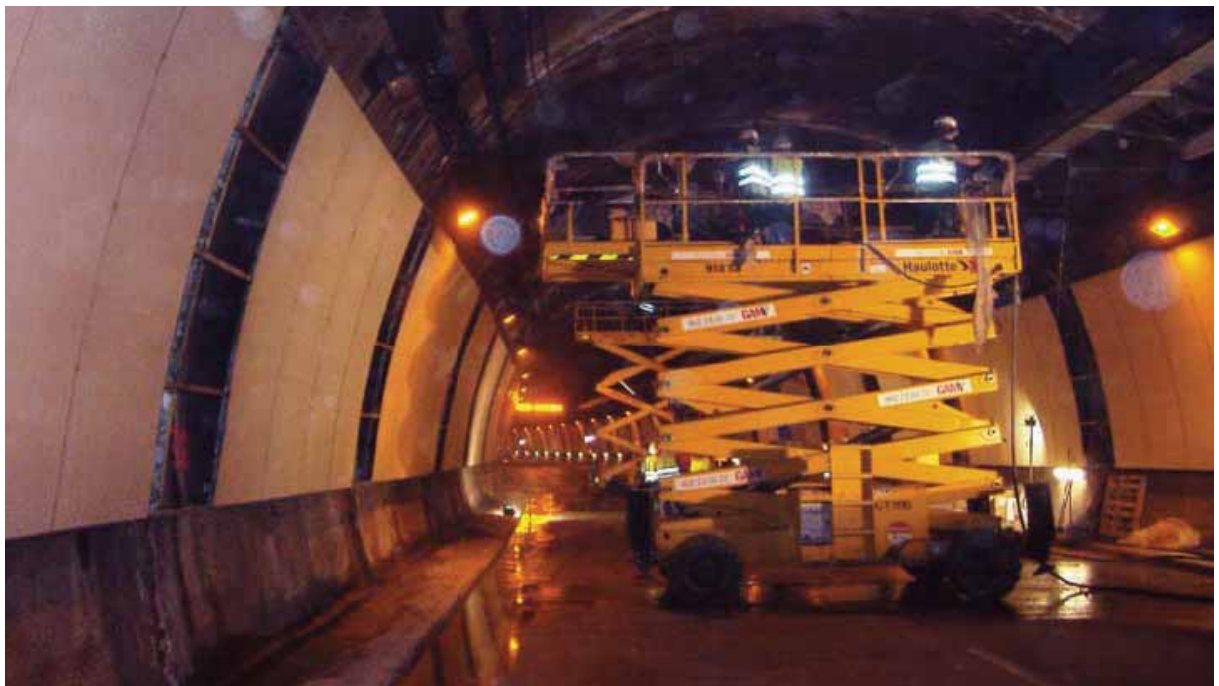
La preparación y sellado de las juntas [Figura 3] se mostró de complejidad dispar. Las juntas a tratar presentaban características muy distintas [Figura 4], lo que se tradujo en rendimientos y consumos diferentes.

*[Figura 3] Trabajos de sellado de juntas desde tijeras elevadoras, en el túnel descendente.*

con la limpieza y calafateo de las mismas. Previamente se procedió a desmontar los paneles de revestimiento tipo Glasal existentes en el interior del túnel que cubrían a las juntas que serían tratadas. La limpieza se realizó con agua a presión y picado para eliminar los restos de antiguos tratamientos y formar a la vez un canal en V para relleno y sellado, todo ello desde un equipo elevador autopropulsado.

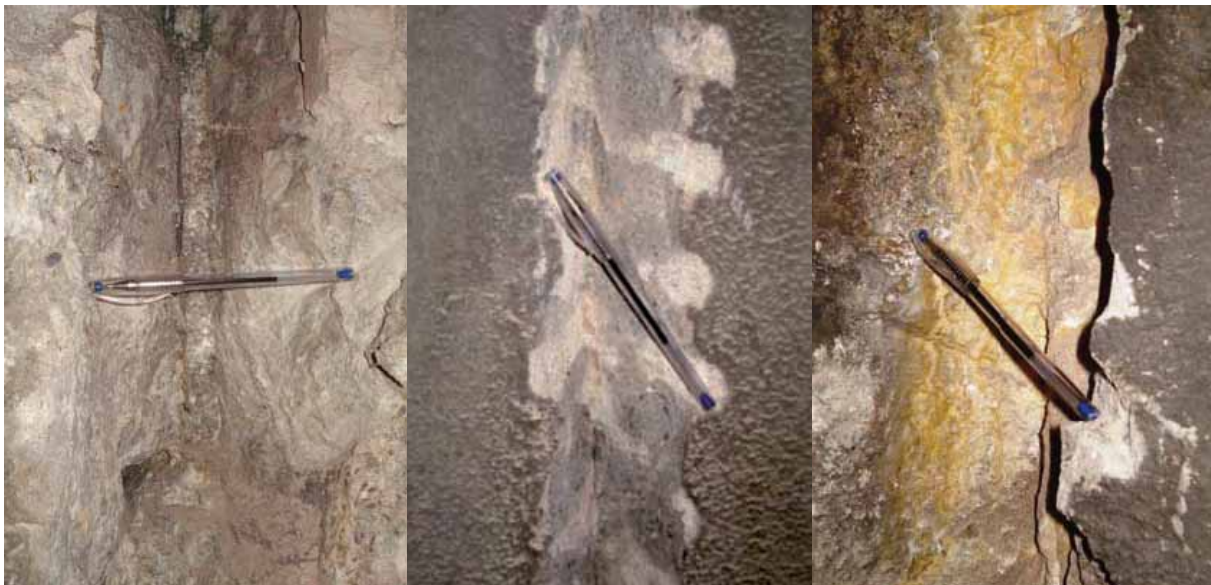
Las juntas de construcción en ocasiones tenían un elemento de porexpan como separador entre las distintas fases de hormigonado, y podían presentar un tubo flexible drenante embebido en las mismas y recubierto con un posterior tratamiento con mortero impermeabilizante. En estos casos también se procedió al repicado mecánico con martillo neumático para abrir la junta, retirando en su caso el tubo.

Se eliminaron los cascotes sueltos en la junta, dejando siempre hormigón sano en los dos laterales de la junta en toda su longitud.

*[Figura 4] Detalle del diferente aspecto que podían mostrar las juntas existentes entre módulos de revestimiento, tras el repicado, saneo y limpieza de las mismas.*

Posteriormente se efectuó una limpieza energética, con chorro de agua a muy alta presión (300 bar), eliminando con este tratamiento toda la suciedad, partículas suel-

Una vez saneadas las juntas, el sellado se realizó con mortero de fraguado rápido sin retracción especial para sellado de vías de agua como el Sika 4A y el Nanocrete Emaco. En las juntas con porexpan el espesor del mortero de sellado era el suficiente

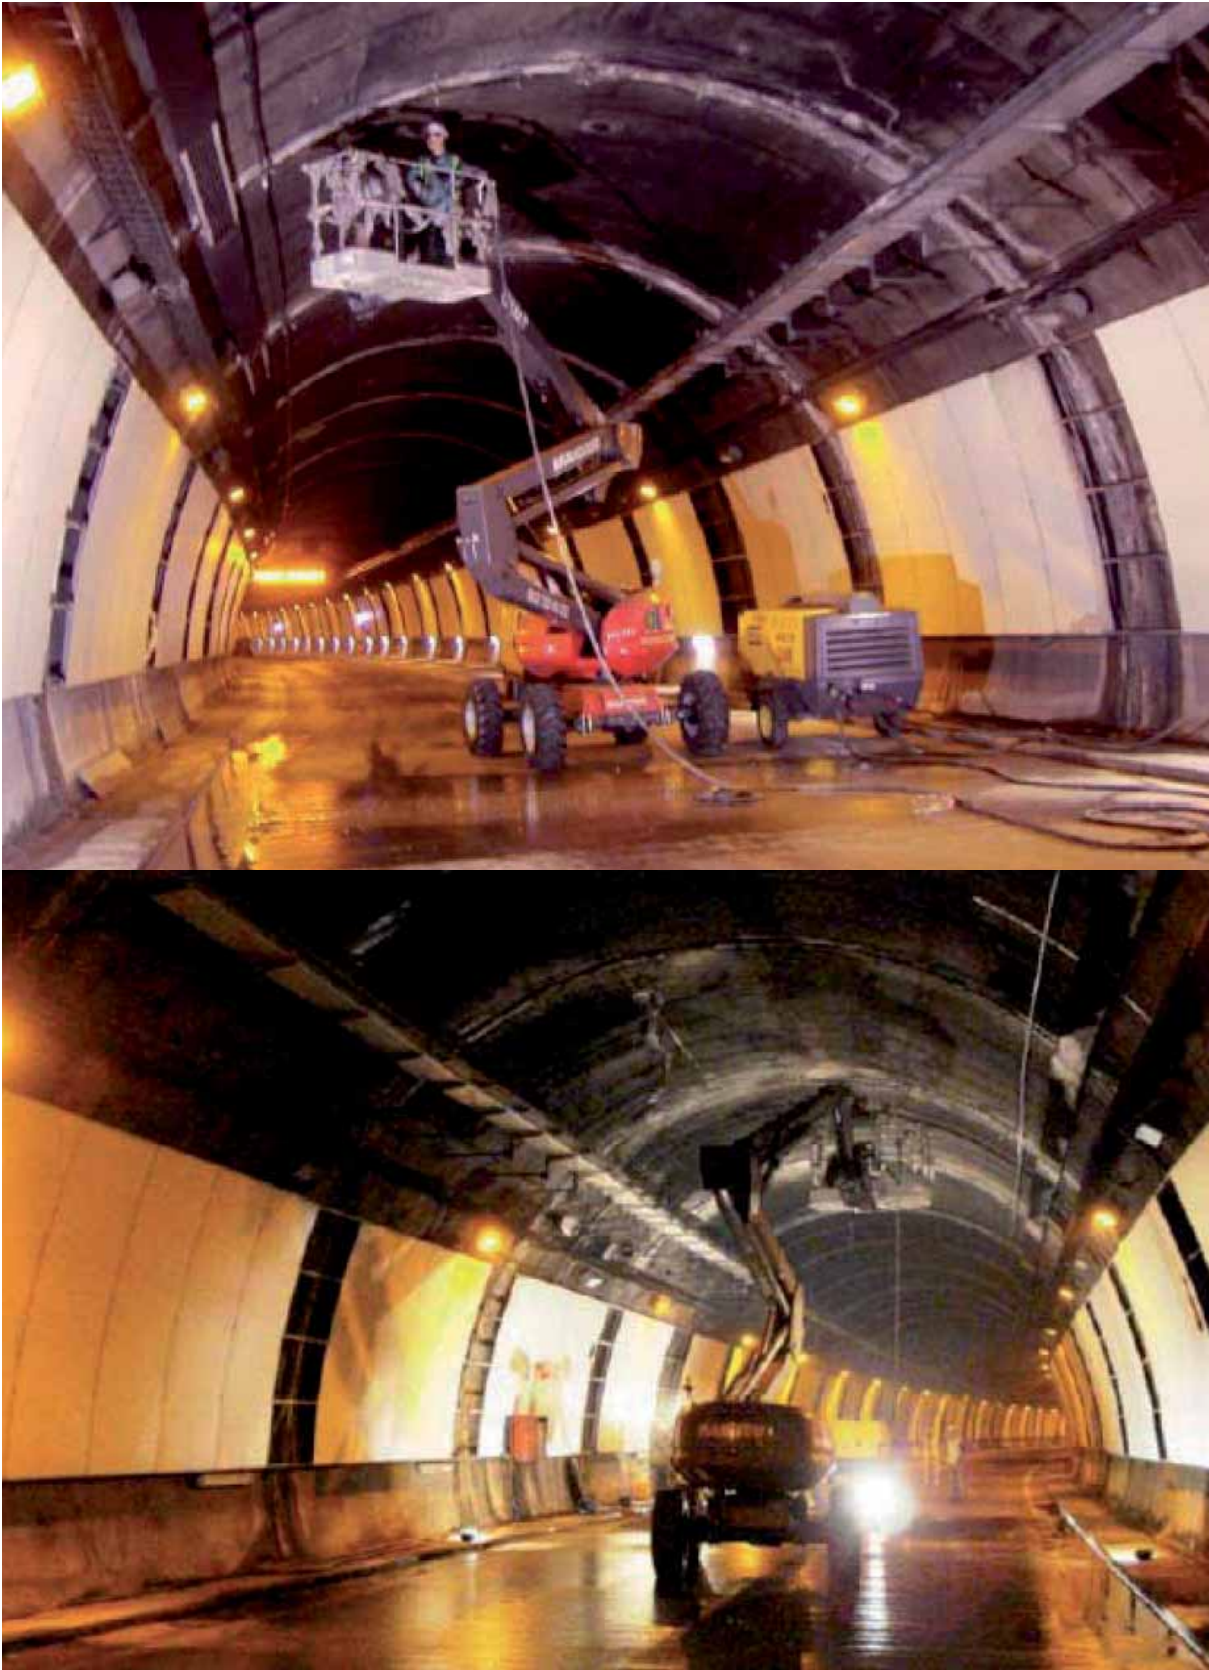
*[Figuras 5 y 6] Inyección de las válvulas colocadas en la clave del túnel desde cesta autopropulsada.*

Selladas las juntas, se perforaron cinco taladros dispuestos en abanico sobre las mismas y denominados A-B-C-D-E, que atravesaron completamente el hormigón de revestimiento y el gunitado que podía existir hasta llegar al contacto con la roca.

Los taladros se realizaron partiendo desde la clave del túnel y situándolos aproximadamente cada 30° del perímetro de la junta. Estos taladros tenían un diámetro de 20 mm y se realizaron con martillos de mano. En los taladros se colocaron las agujas o válvulas de inyección, que eran metálicas, con la punta biselada y de longitud adecuada, en función de la sección tipo de túnel que se estaba reparando, para penetrar en el trasdós. Las agujas con las que realizar la inyección a baja presión, se fijaron al paramento de la junta rellenando el espacio anular existente entre éstas y las perforaciones con un mortero de endurecimiento rápido.

En esta técnica se prepara una determinada longitud a tratar con los taladros correspondientes antes de empezar a inyectar y los taladros se van inyectando hasta alcanzar las consignas de inyección establecidas o bien hasta que se empiezan a comunicar entre sí y la lechada sale por los taladros próximos al que se encuentra en fase de inyección. La inyección [Figuras 5 y 6] se realiza desde las agujas más bajas hacia las superiores. El material inyectado rellena las fisuras, la porosidad y desplaza el agua contenida en los huecos, dando lugar a una estructura cementada mucho más impermeable.

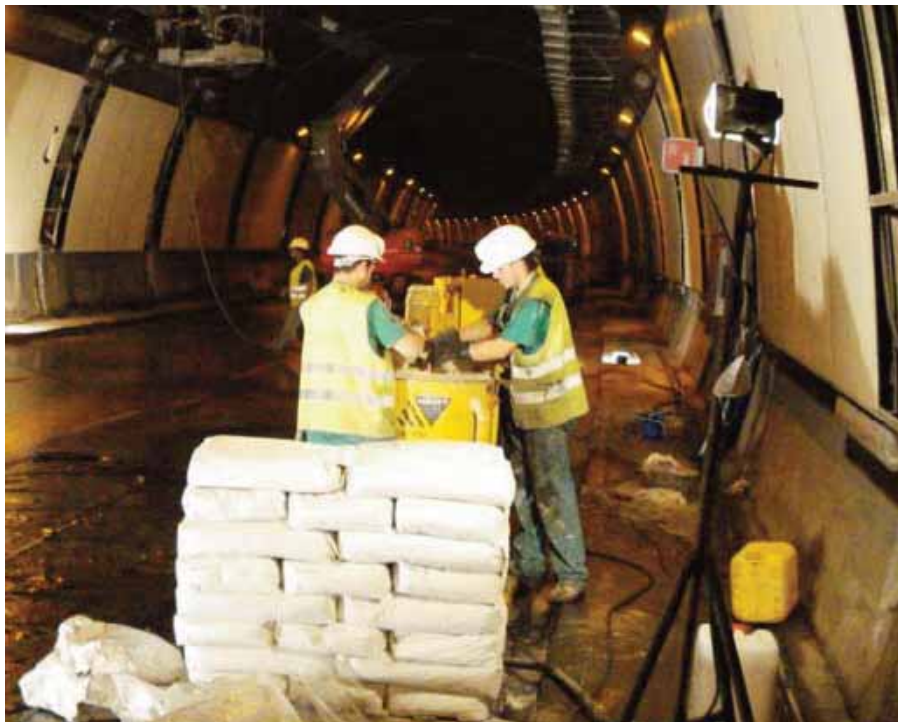
La relación agua/cemento de la lechada empleada fue fluida para conseguir una mayor penetración; la dosificación empleada fue de 500 kg de Bentocem por m<sup>3</sup> de lechada (relación a/c de 5/3). El amasado de las lechadas [Figura 7] se realizaba durante un tiempo mínimo de tres minutos antes de ser inyectadas. Tras su preparación y hasta su inyección eran agitadas sin interrupción, con la finalidad de evitar la segregación o decantación. La velocidad de inyección se situó en una tasa de admisión de entre 10 y 15 l/min. Las válvulas mayoritariamente se cerraron por presión, la cual se fijó en 2 kp/cm<sup>2</sup> y se controlaba en boca de válvula.

[Figura 7] Fabricación de lechada a base de Bentocem® suministrado en sacos, con bomba Hány.

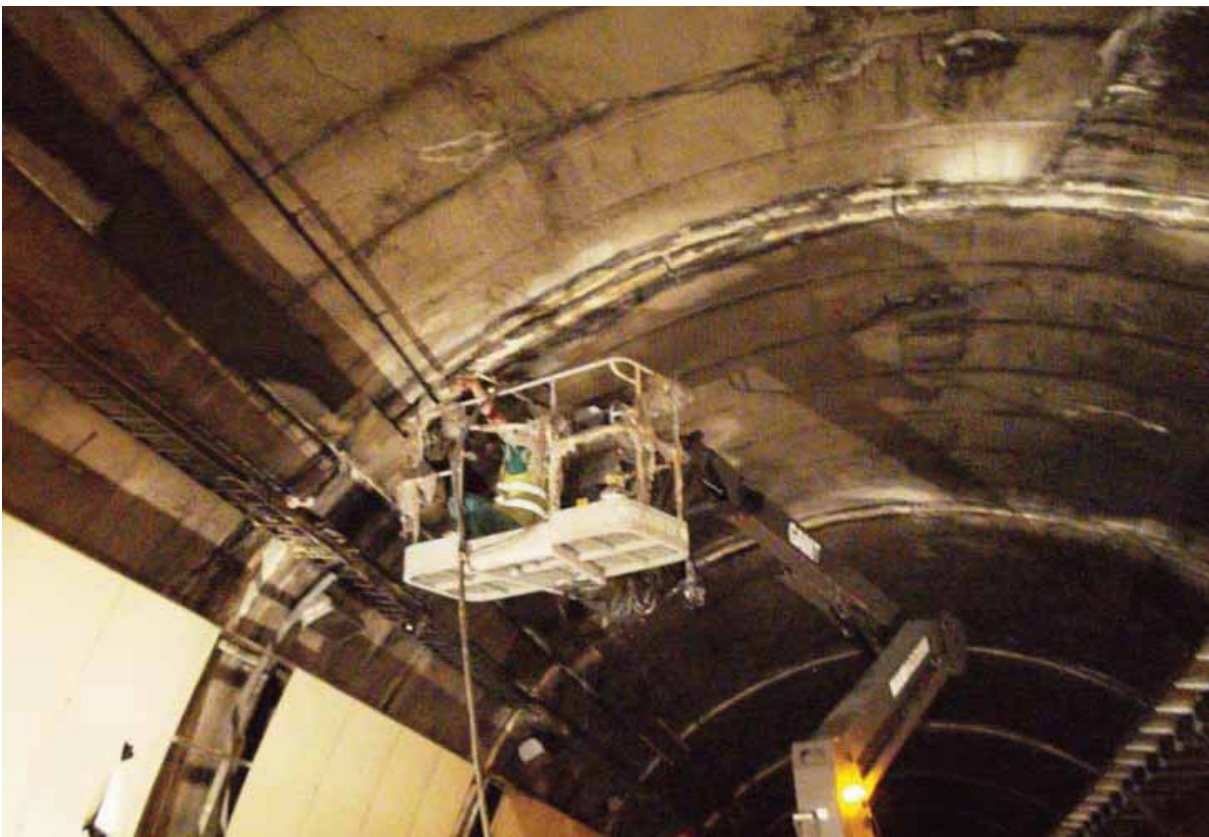
- La duración media del sellado completo de una junta (22,50 m de desarrollo) fue de 1,5-2 horas con un equipo de dos personas. Una junta requería de un equipo de dos personas y una tijera elevadora.
- La operación de obturación de la válvula eran unos 3 min [Figura 8]. Las inyecciones se situaron en los caudales ya indicados de entre 10 y 15 l/min. La operación requería de dos personas en control y alimentación de bomba y una persona más en obturación de válvula en clave de túnel. Los equipos necesarios: una cesta elevadora autopropulsada, un equipo de mezcla y bombeo.

*[Figura 8] Detalle de la operación de obturación de la válvula.*

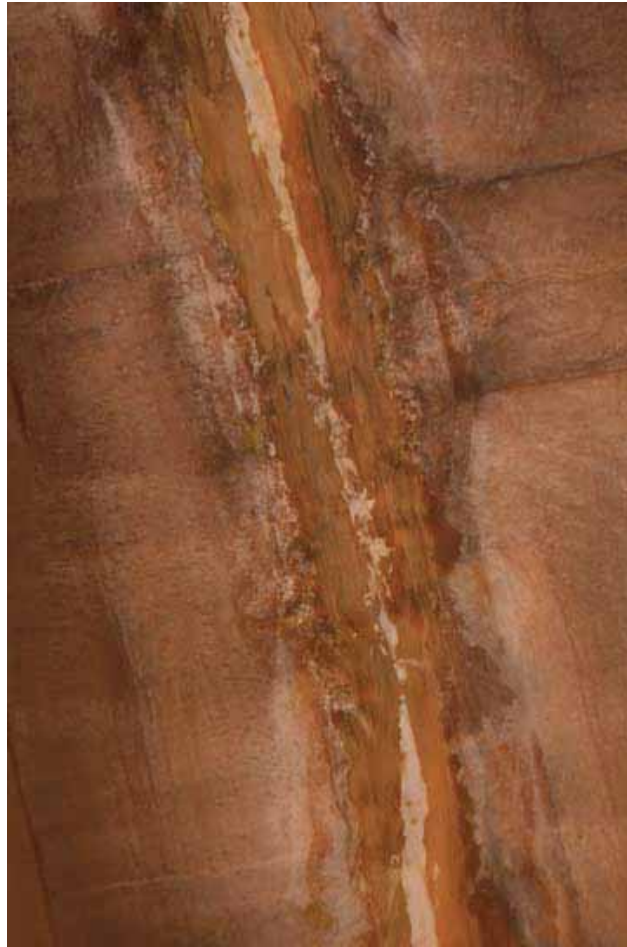
*[Figura 9] Detalle de junta sellada y con banda colocada.*

Una vez concluida la fase de inyecciones, como se ha indicado, se procedió a reponer la banda elástica de sellado de las juntas [Figura 9]. En total se colocaron 7.695m de banda sistema Combiflex de la casa Sika distribuidos entre las 342 (170+172) juntas de ambos túneles.

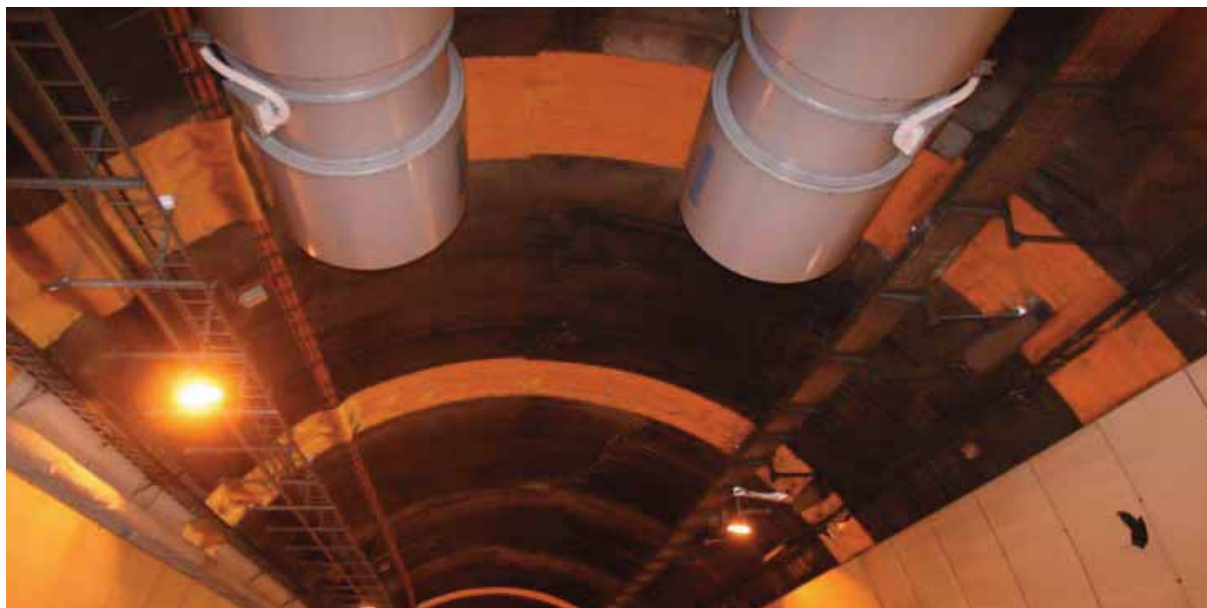
Acabada la fase de inyecciones, en aquellas zonas en que o bien no se pudo cerrar por presión o bien empezaron a dar agua con el tiempo, cuando antes no lo hacían, por haberse constituido en nuevas vías preferentes de circulación, se procedió a la colocación de lámina vista tipo Carfoam® en la zona de clave [Figura 10]. Dicha lámina es de polietileno de alta densidad (PEAD). La lámina permite dejar algunas zonas del túnel drenadas y recoger el agua que ingresa en el túnel.

La lámina drenante se fija a las paredes del túnel mediante anclajes y es unida entre sí por soldadura térmica. La soldadura asegura la total estanqueidad del sistema y permite un comportamiento a tracción a las juntas compatible con la resistencia a tracción de la lámina.

La lámina empleada tiene un espesor de 6 mm y presenta una absorción de agua prácticamente nula, siendo resistente a los ataques de aguas con cargas minerales

[Figura 10] Detalle de las láminas Carfoam® colocadas.

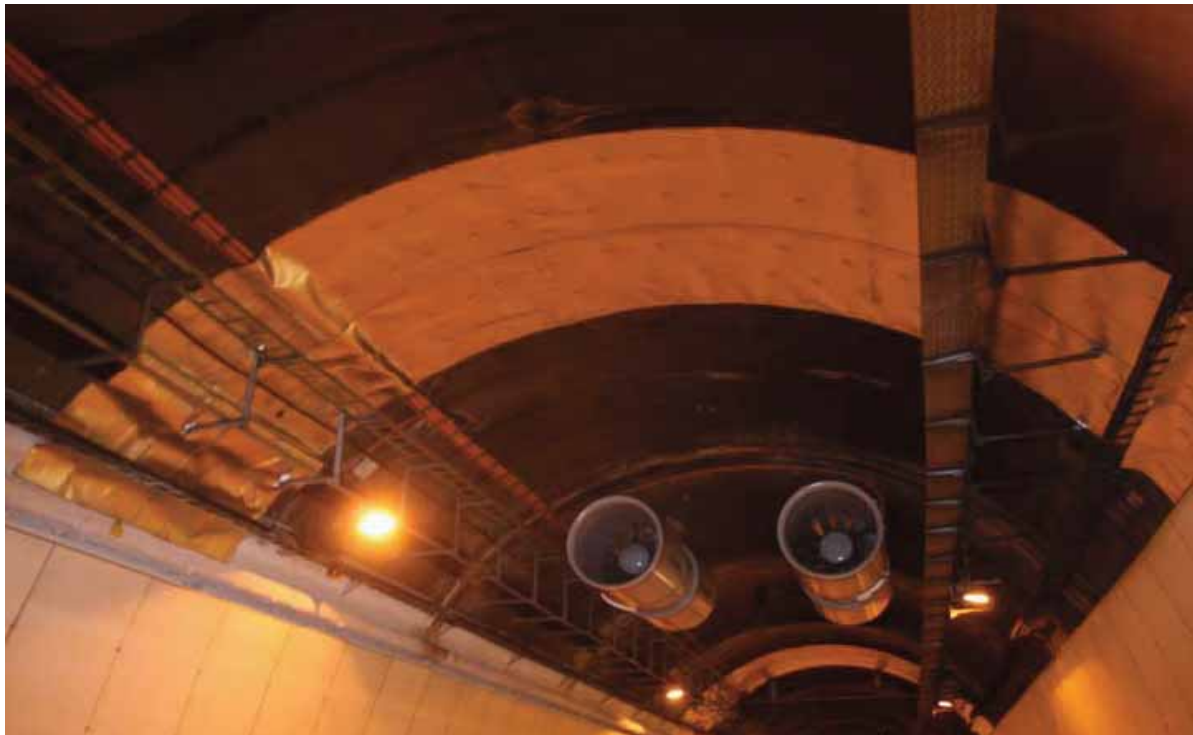
Donde se ha instalado la lámina se han podido salvar los elementos correspondientes a instalaciones del túnel [Figuras 11 y 12] como cableados, luminarias, ventiladores, etc., sin que la estanqueidad del sistema se vea disminuida. Además, por las características de la misma, en caso de resultar dañado una vez instalado, puede ser reparado rápida y fácilmente.

[Figura 11] Vista de un tramo del túnel con la lámina Carfoam® adaptada a las instalaciones existentes.

Las fijaciones que quedaban vistas tras la colocación de la lámina en toda la longitud del túnel, se impermeabilizaron mediante el termosoldado de piezas de la misma lámina. Los puntos de encuentro de la lámina con elementos que sobresalían del revestimiento de hormigón del túnel, como podían ser bandejas o similares, se resolvieron mediante un sellado con material elástico.

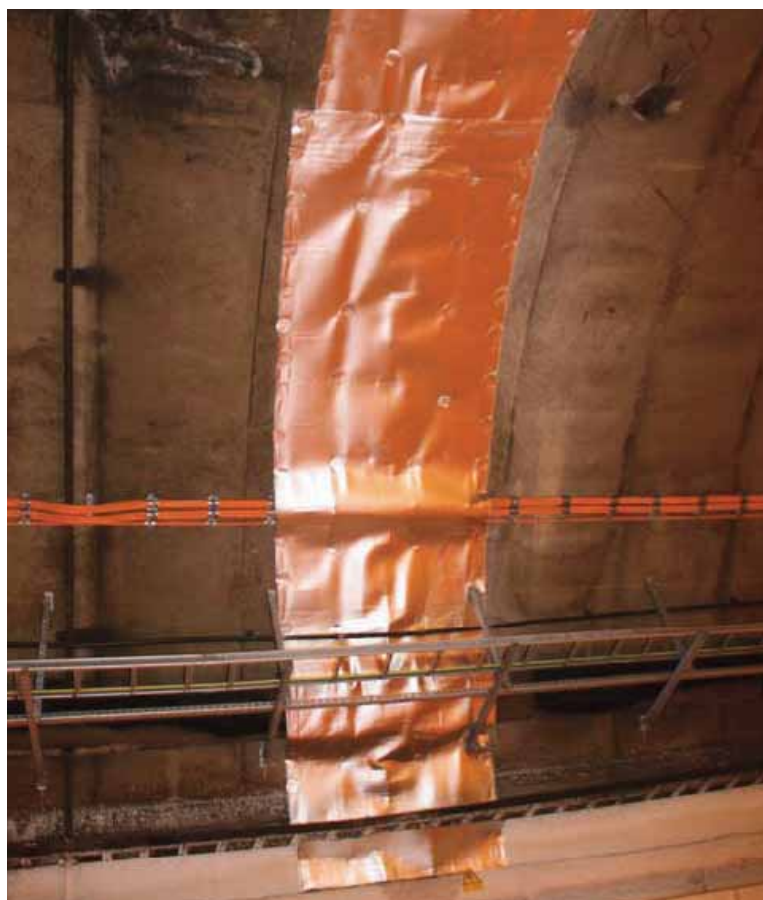
[Figura 12] Detalle de la lámina Carfoam® adaptada a las instalaciones existentes.
